L'ANALISI STRATIGRAFICA E LA DATAZIONE DELL'EDILIZIA STORICA

4. LA CONOSCENZA DEL COSTRUITO STORICO COME PREMESSA PER LA DEFINIZIONE DEL PROGETTO DI CONSERVAZIONE

4.1.1. Il centro storico di Villamassargia di Valentina Pintus

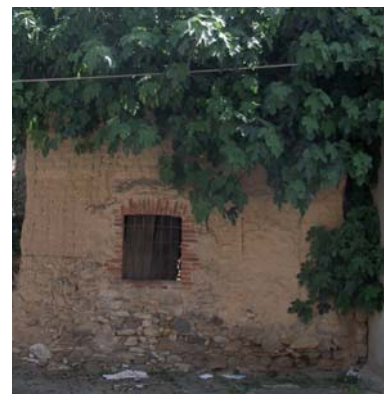
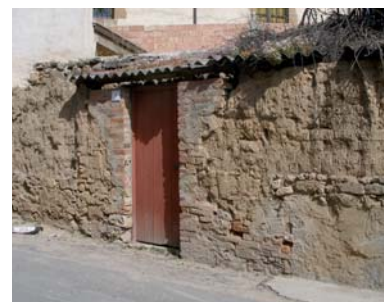
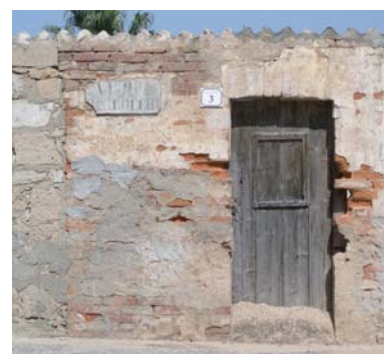
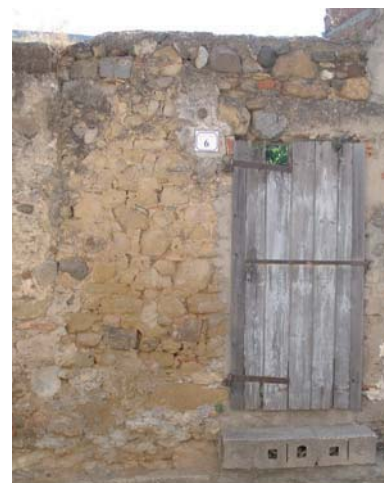
Fig. 2 - Villamassargia. Esempi di strutture in avanzato stato di degrado.

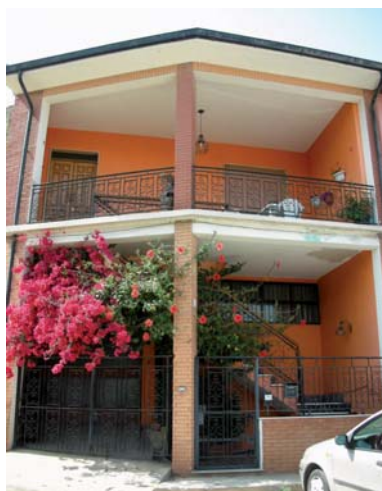
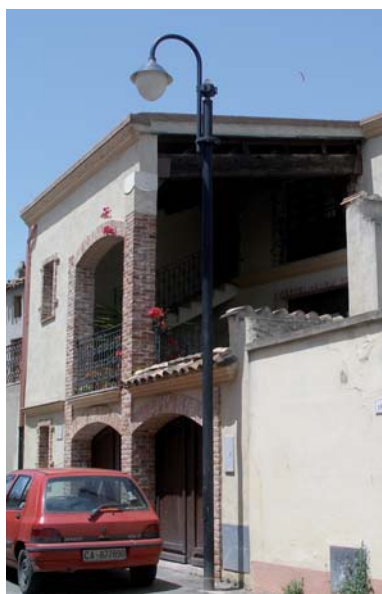
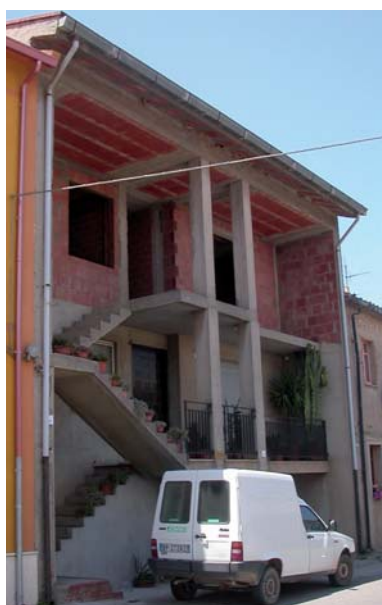
Fig. 3 - Villamassargia. Strutture di sostituzione, caratterizzate da un linguaggio formale non rispettoso dei caratteri peculiari del luogo.

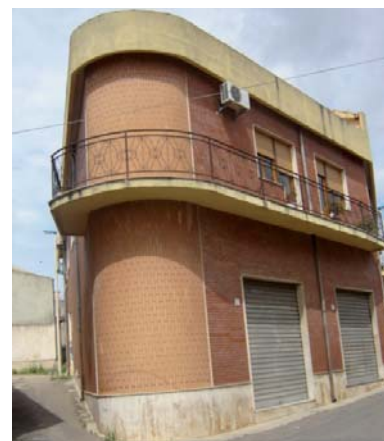
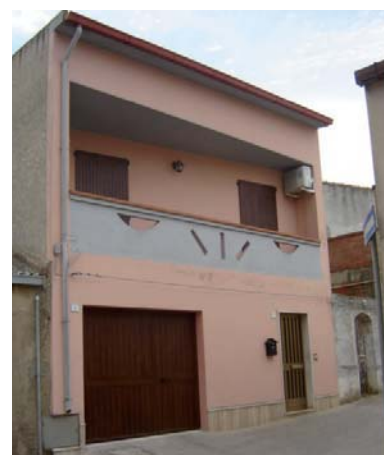
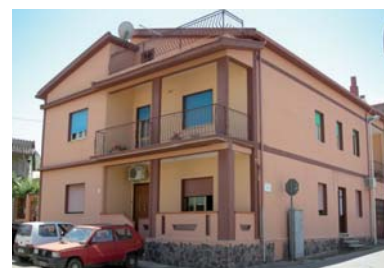
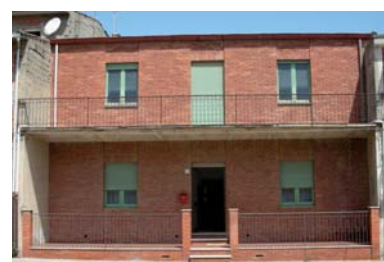
Fig. 4 - Villamassargia. Edilizia di sostituzione.

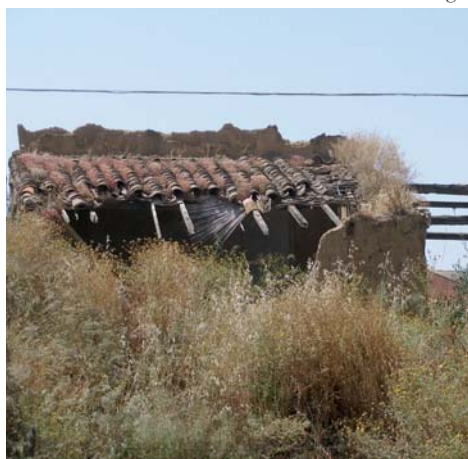
Fig. 15 - Villamassargia, via Argiolas.

Le condizioni statiche, per la quasi totalità del centro storico sono buone, e le strutture allo stato di rudere sono solo nove (Figg. 15 e 16). Dato, questo, che conferma la continuità funzionale, nel tempo, delle fabbriche.

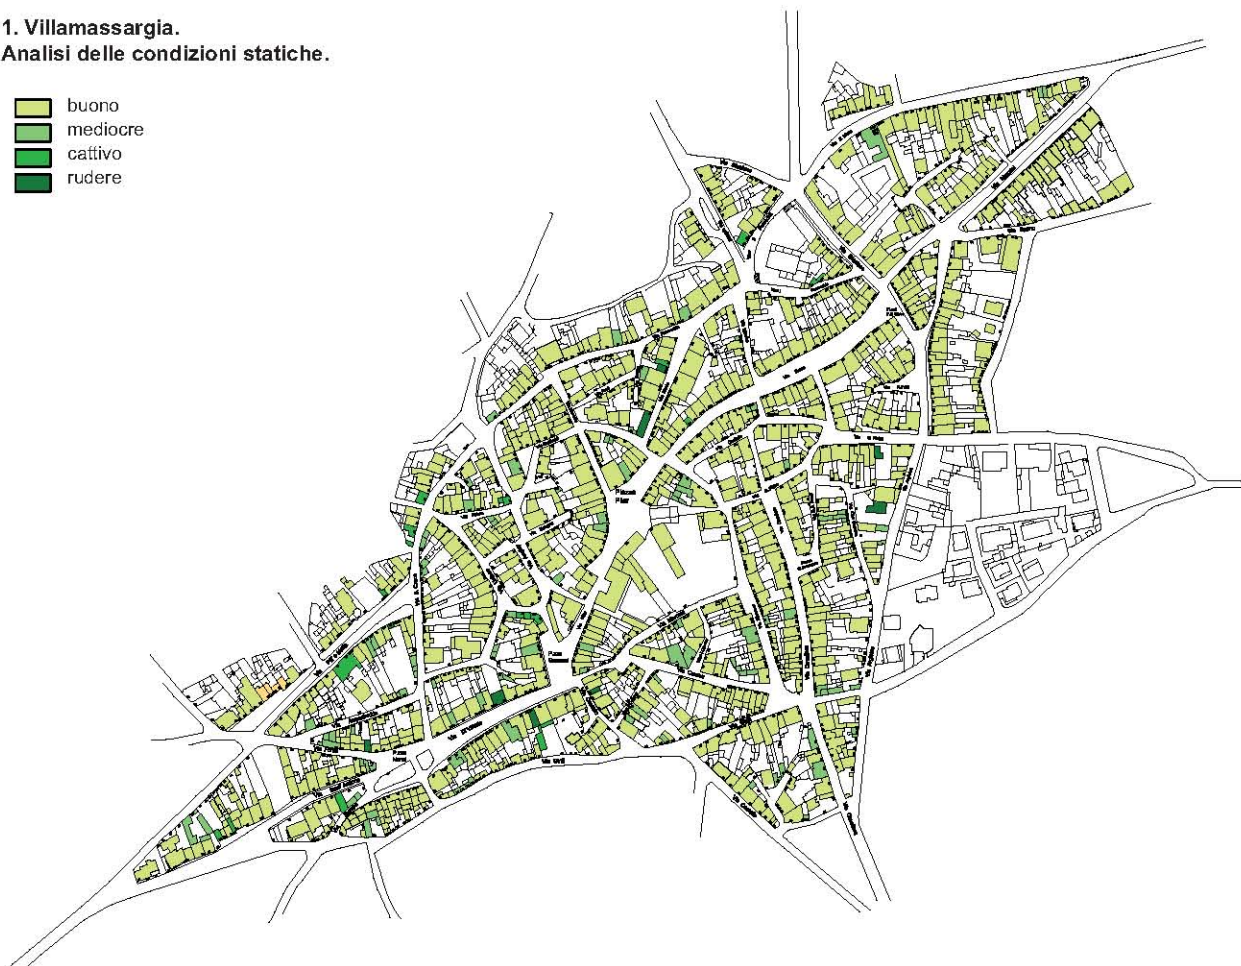
1. Villamassargia.
Analisi delle condizioni statiche.

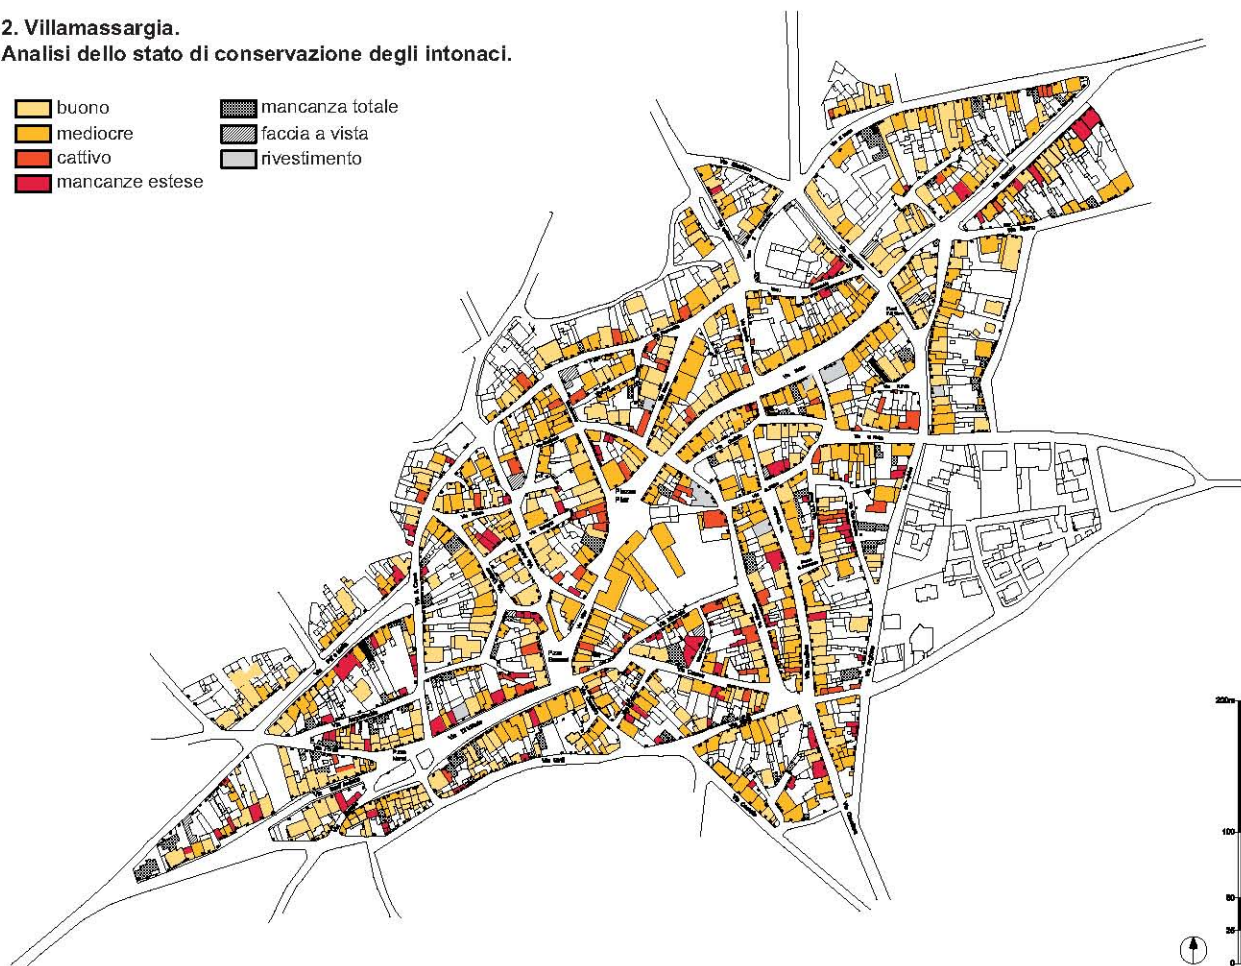
2. Villamassargia.
Analisi dello stato di conservazione degli intonaci.

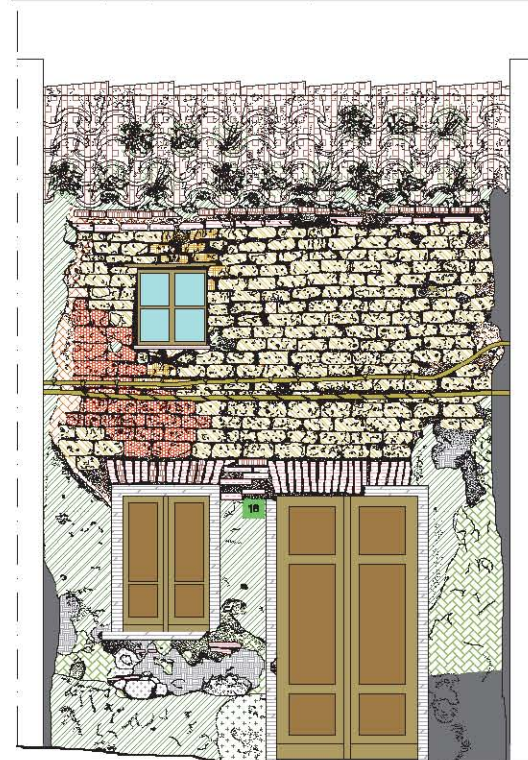
3. Rilievo del degrado

MATERIALI	PATOLOGIE DI DEGRADO	CAUSE DI DEGRADO
MURATURA IN LATERI REGOLARI	<ul style="list-style-type: none"> macchia in luce della muratura erosione e polverizzazione superficiale (per ... cm) 	<ul style="list-style-type: none"> manutenzione di manutenzione dell'intonaco perdita dell'intonaco inquinamento atmosferico, cristallizzazione salina pioggia battente e cicli di umidità-essiccazione azione chimica dell'acqua
MURATURA IN LATERI REGOLARI	<ul style="list-style-type: none"> macchia in luce della muratura erosione e polverizzazione profonda (per ... cm) 	<ul style="list-style-type: none"> manutenzione di manutenzione dell'intonaco perdita dell'intonaco inquinamento atmosferico, cristallizzazione salina pioggia battente e cicli di umidità-essiccazione azione chimica dell'acqua illuminazione non diretta
MURATURA IN CORDA IRREGOLARE DI PIETRA	<ul style="list-style-type: none"> macchia in luce della muratura erosione e polverizzazione deposito superficiale 	<ul style="list-style-type: none"> manutenzione di manutenzione dell'intonaco perdita dell'intonaco inquinamento atmosferico, cristallizzazione salina pioggia battente e cicli di umidità-essiccazione azione chimica dell'acqua illuminazione non diretta

MURATURA IN LATERIZIO	<ul style="list-style-type: none"> macchia in luce della muratura erosione e polverizzazione deposito superficiale 	<ul style="list-style-type: none"> manutenzione di manutenzione dell'intonaco perdita dell'intonaco inquinamento atmosferico, cristallizzazione salina pioggia battente e cicli di umidità-essiccazione azione chimica dell'acqua illuminazione non diretta
INTONACO A BASE DI CALCE	<ul style="list-style-type: none"> macchia in luce della muratura erosione e polverizzazione deposito superficiale 	<ul style="list-style-type: none"> manutenzione di manutenzione dell'intonaco perdita dell'intonaco inquinamento atmosferico, cristallizzazione salina pioggia battente e cicli di umidità-essiccazione azione chimica dell'acqua illuminazione non diretta
INTONACO A BASE DI TERRA	<ul style="list-style-type: none"> macchia in luce della muratura erosione e polverizzazione deposito superficiale 	<ul style="list-style-type: none"> manutenzione di manutenzione dell'intonaco perdita dell'intonaco inquinamento atmosferico, cristallizzazione salina pioggia battente e cicli di umidità-essiccazione azione chimica dell'acqua illuminazione non diretta

ELEMENTI IN LEGNO	<ul style="list-style-type: none"> macchia in luce della muratura erosione e polverizzazione deposito superficiale 	<ul style="list-style-type: none"> manutenzione di manutenzione dell'intonaco perdita dell'intonaco inquinamento atmosferico, cristallizzazione salina pioggia battente e cicli di umidità-essiccazione azione chimica dell'acqua illuminazione non diretta
VETRO	<ul style="list-style-type: none"> macchia in luce della muratura erosione e polverizzazione deposito superficiale 	<ul style="list-style-type: none"> manutenzione di manutenzione dell'intonaco perdita dell'intonaco inquinamento atmosferico, cristallizzazione salina pioggia battente e cicli di umidità-essiccazione azione chimica dell'acqua illuminazione non diretta
CEMENTO	<ul style="list-style-type: none"> macchia in luce della muratura erosione e polverizzazione deposito superficiale 	<ul style="list-style-type: none"> manutenzione di manutenzione dell'intonaco perdita dell'intonaco inquinamento atmosferico, cristallizzazione salina pioggia battente e cicli di umidità-essiccazione azione chimica dell'acqua illuminazione non diretta

IMPIANTI	<ul style="list-style-type: none"> macchia in luce della muratura erosione e polverizzazione deposito superficiale 	<ul style="list-style-type: none"> manutenzione di manutenzione dell'intonaco perdita dell'intonaco inquinamento atmosferico, cristallizzazione salina pioggia battente e cicli di umidità-essiccazione azione chimica dell'acqua illuminazione non diretta
VEGETAZIONE INFESTANTE	<ul style="list-style-type: none"> macchia in luce della muratura erosione e polverizzazione deposito superficiale 	<ul style="list-style-type: none"> manutenzione di manutenzione dell'intonaco perdita dell'intonaco inquinamento atmosferico, cristallizzazione salina pioggia battente e cicli di umidità-essiccazione azione chimica dell'acqua illuminazione non diretta

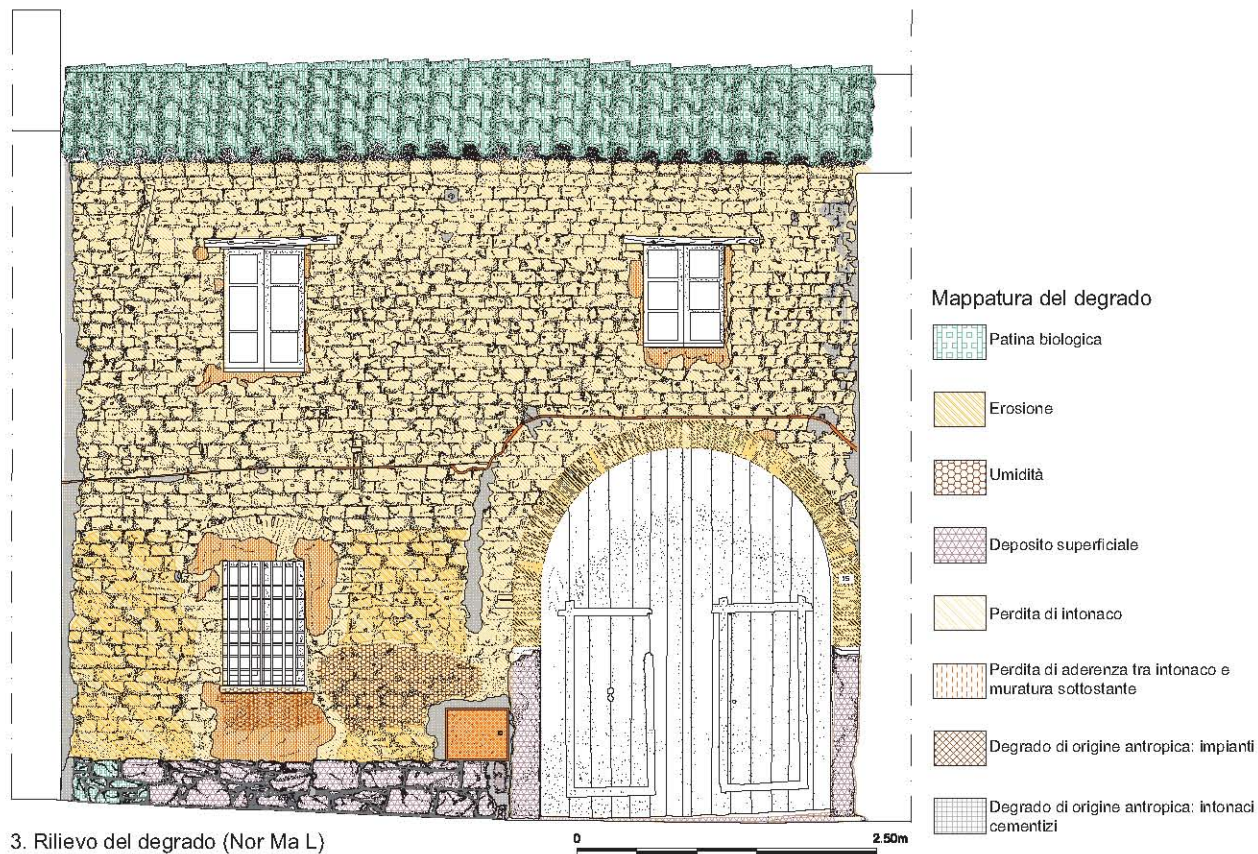
3. Rilievo del degrado (Nor Ma L)

Nella facciata si possono riscontrare, oltre alla già citata perdita di intonaco, estesa quasi a tutta la fronte, processi di erosione, localizzati soprattutto nella parte bassa dell'edificio e in corrispondenza di un cavo elettrico che taglia orizzontalmente il prospetto in due parti. Su di esso si è rilevata la presenza di un'area interessata da fenomeni di umidità, con ogni probabilità causata dall'inopportuna collocazione di un cassonetto della spazzatura, che impedisce un'adeguata traspirazione della muratura.

Per quanto riguarda gli elementi in ferro, essi risultano interessati da un processo di corrosione, dovuto alla mancanza di manutenzione.

Si segnalano inoltre segni di degrado di origine antropica, dati dall'inopportuno inserimento del succitato cavo elettrico, fissato con grappe metalliche e inseriti di cemento, quest'ultimi, peraltro, sono stati realizzati in maniera grossolana, come attestano le numerose sbavature, rilevabili anche in corrispondenza delle estremità della fabbrica, causate da interventi inerenti i due edifici attigui, nonché della cassetta metallica del contatore della rete idrica, altro elemento di notevole disturbo fisico e visivo.

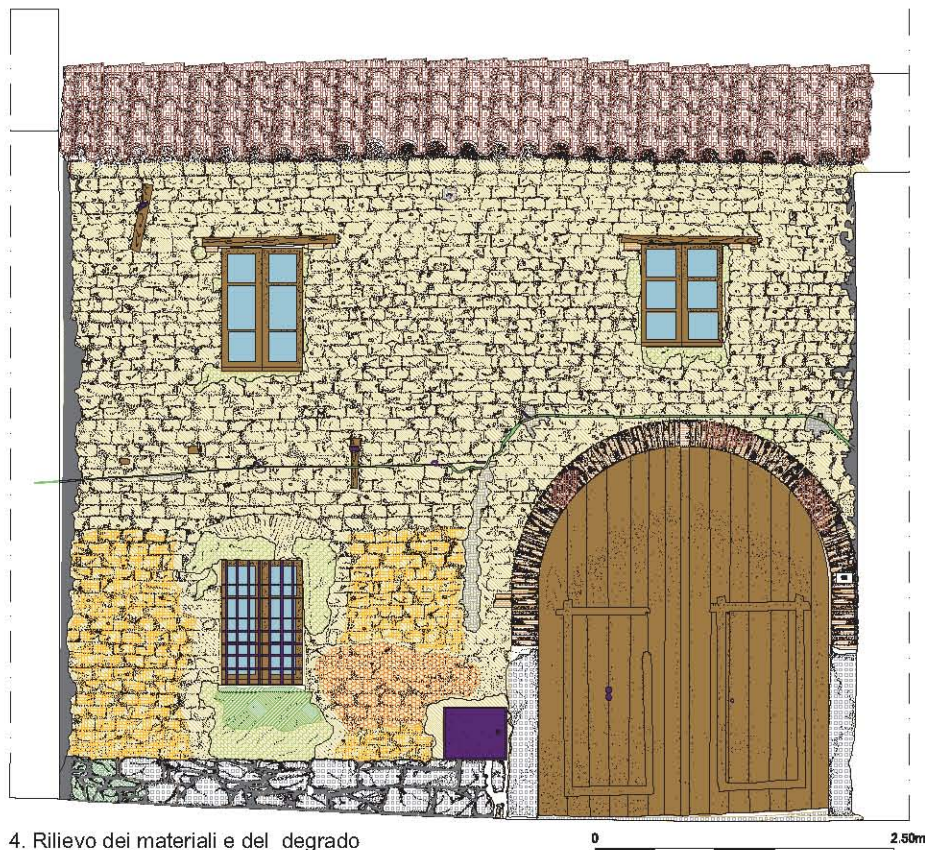
4. Rilievo dei materiali e del degrado

MATERIALI	PATOLOGIE DI DEGRADO	CAUSE DI DEGRADO	MATERIALI	PATOLOGIE DI DEGRADO	CAUSE DI DEGRADO
MURATURA IN LAORI REGOLARI		- messa in luce della muratura - erosione e polverizzazione superficiale (per ... cm)	INTONACO		- perdita di intonaco - erosione superficiale

- messa in luce della muratura - erosione e polverizzazione profonda (per ... cm)			- perdita di intonaco - deposito superficiale
		- messa in luce della muratura - erosione e polverizzazione - deposito superficiale	MALTA DI TERRA		- nessuna patologia
MURATURA IN CONDI IRREGOLARI DI PIETRA		- messa in luce della muratura - erosione e polverizzazione - patina biologica	ELEMENTI IN LEGNO		- invecchiamento

- messa in luce della muratura - erosione e polverizzazione - deposito superficiale	ELEMENTI IN FERRO		- corrosione
		- messa in luce della muratura - erosione e polverizzazione - deposito superficiale	VETRO		- nessuna patologia
MURATURA IN LATERIZIO		- messa in luce della muratura	CEMENTO		- sbavature

- messa in luce della muratura - patina biologica			- inerti in cemento
		- messa in luce della muratura - deposito superficiale	IMPIANTI		- inadeguate collocazioni
			VEGETAZIONE INFESTANTE		- presenza in corrispondenza della copertura
