4.1. LA "SCATOLA MURARIA". GENERALITÀ.

4.1.1. LA "SCATOLA MURARIA". IL DEGRADO.

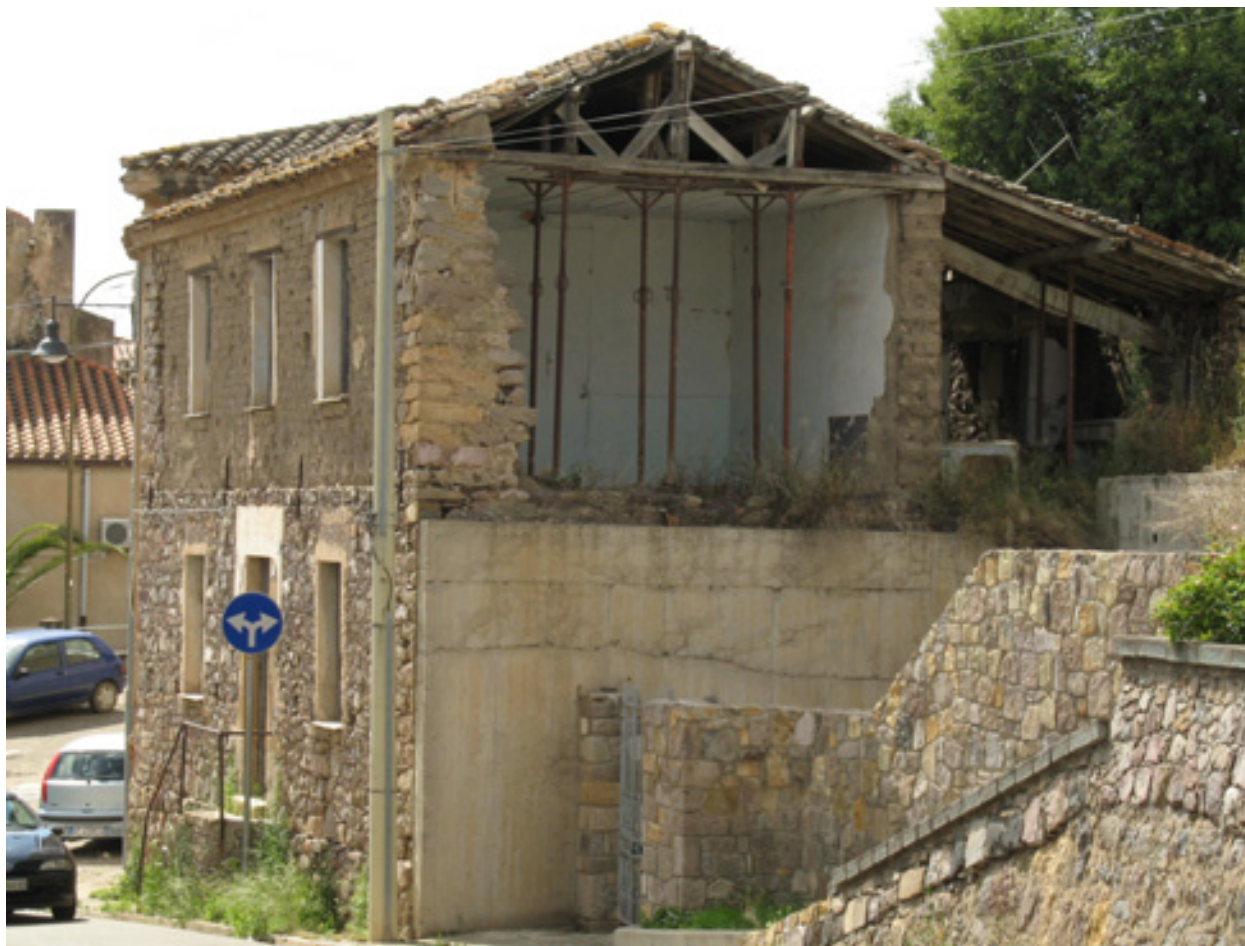
*Fig. 4.2. Il degrado della scatola muraria.
Sardara, nella bassa marmilla.
Distacco totale di un paramento murario con il conseguente pericolo di crollo dell'intera scatola muraria.*

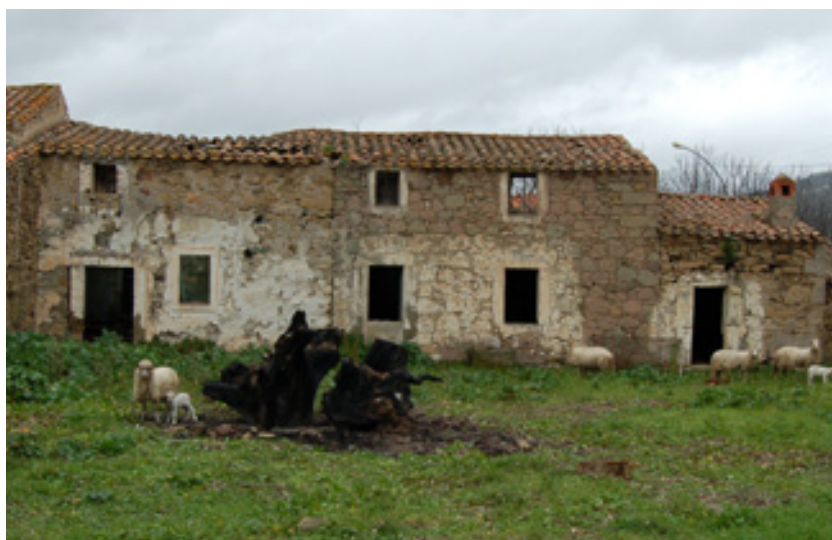
Fig. 4.3. Il degrado della scatola muraria. Casa storica in stato di abbandono ad Asuni, nell'alta Marmilla.

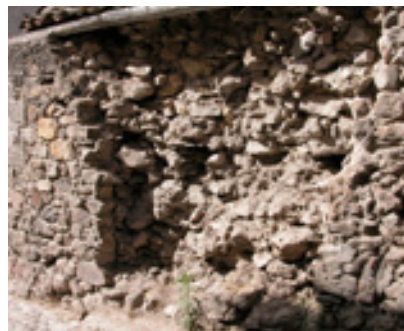
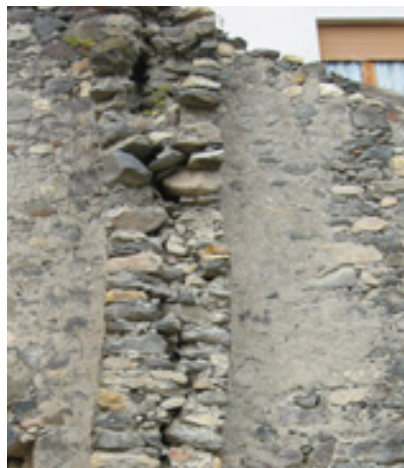
Fig. 4.5, in alto: distacco completo di un paramento murario a Villanovatulo, nel Sarcidano.

Fig. 4.6, in basso: sezione di un muro a doppio paramento privo di diatoni a Nurri, nel Sarcidano.

Cuci e scuci con inserimento di opportuni diatoni col fine di aumentare l'ingranamento tra i due paramenti murari.

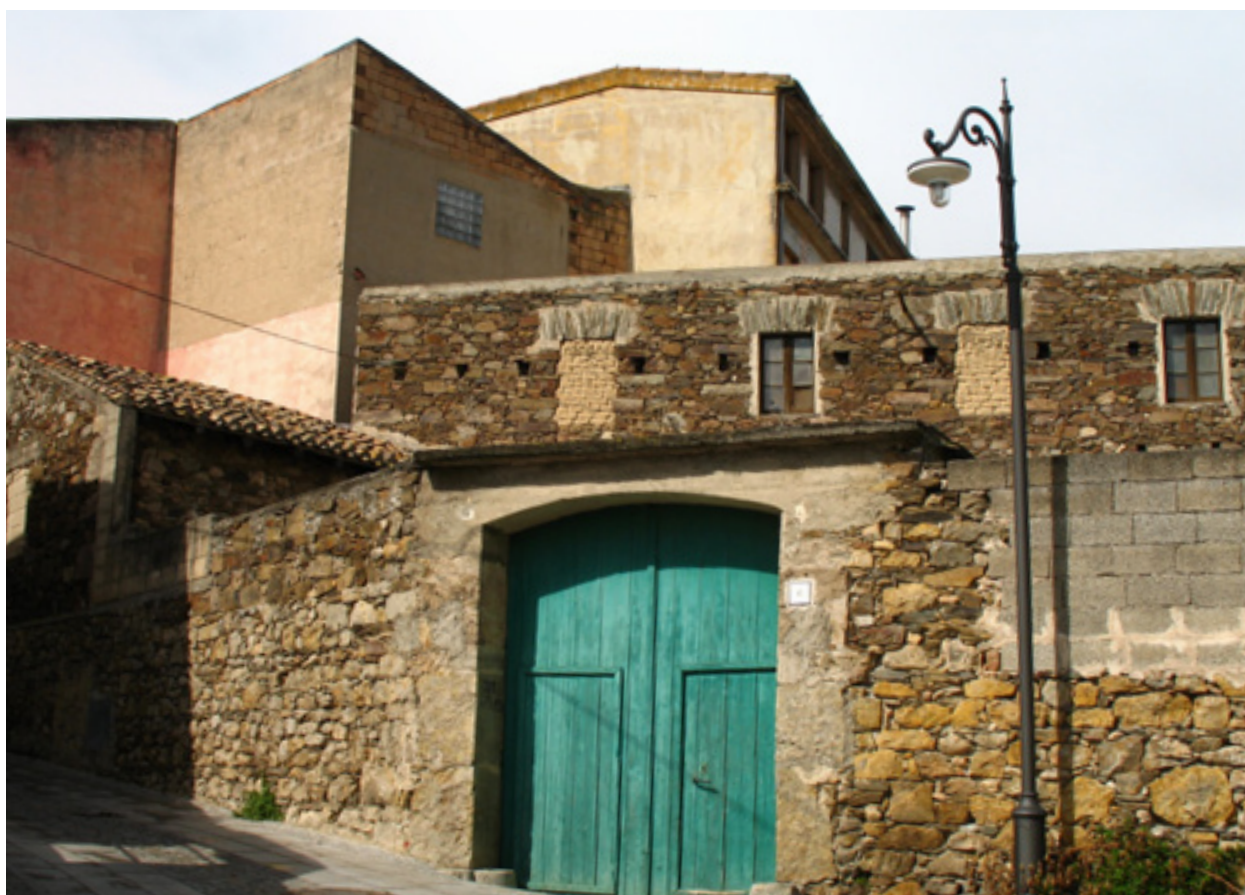
*Fig. 4.7, in basso:
Villanovatulo, nel Sarcidano.
La sostituzione della copertura con un solaio orizzontale in laterocemento e l’inserimento di blocchi cementizi nel vivo delle murature in pietra o in ladiri, sono tra le patologie di degrado più diffuse nell’architettura tradizionale.*

- b.4 modifiche della configurazione strutturale di base dovute alla sostituzione degli orizzontamenti elastici (lignei) della fabbrica storico-tradizionale con altri più rigidi, per lo più solai laterocementizi, che inducono anch’essi tensioni incontrollate e dannose nel sistema edilizio originario;

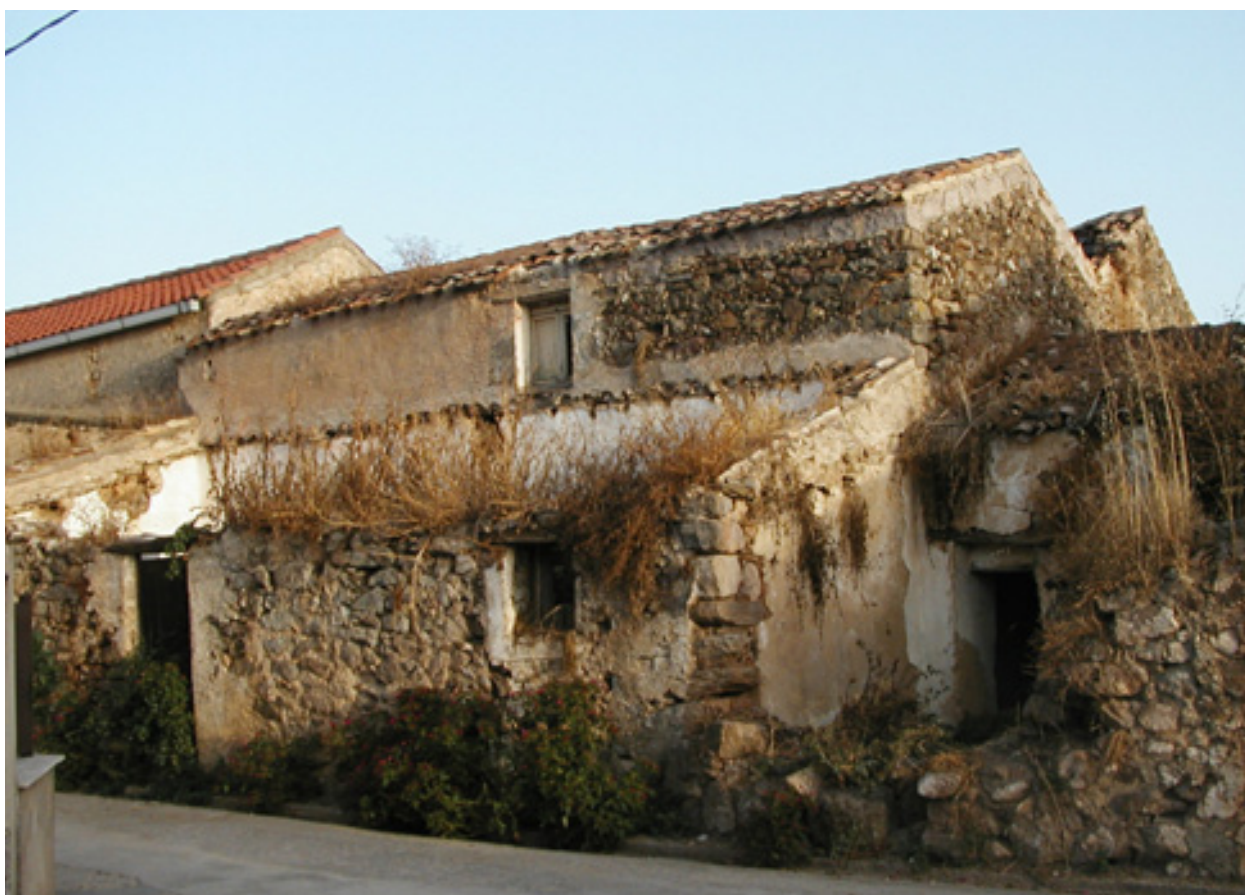
Laconi, nel Sarcidano.

La copertura è l'elemento di fabbrica che prima si degrada a causa di una manutenzione cattiva o totalmente assente.

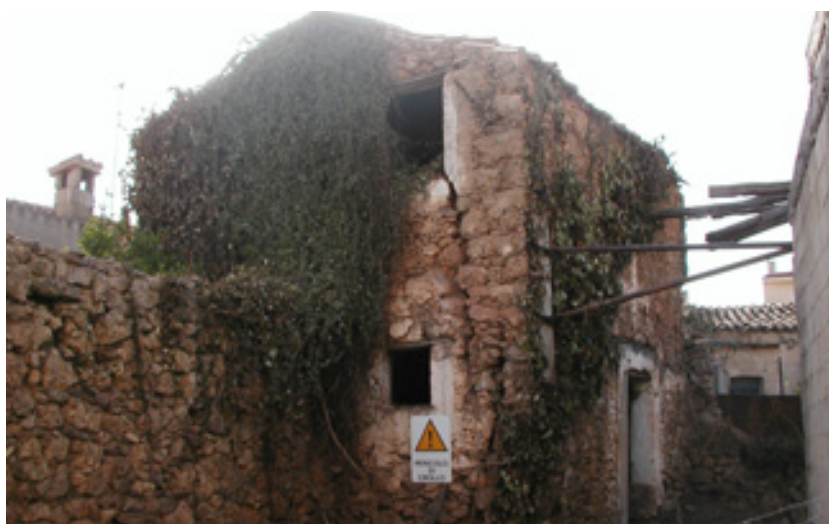
Fig. 4.10. Rotazione paramento murario con distacco del cantonale. Laconi, nel Sarcidano.

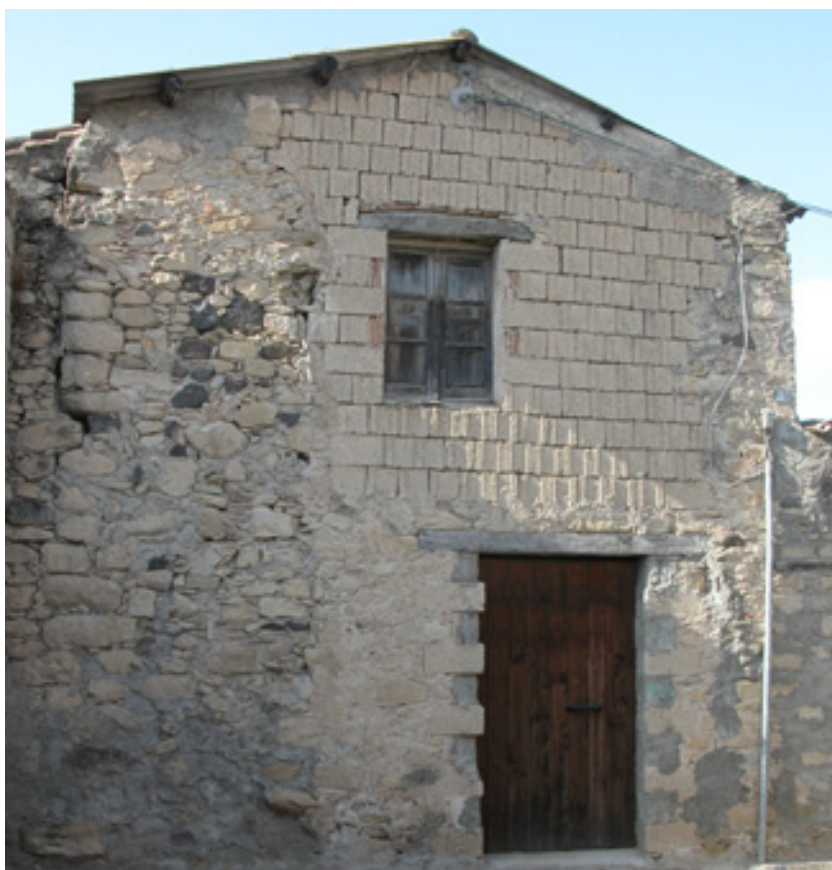
L'integrazione delle murature, in pietra o in terra, con inserimento di materiali incongrui, quali il blocchetto di cemento, è una patologia di degrado frequente nell'architettura tradizionale.

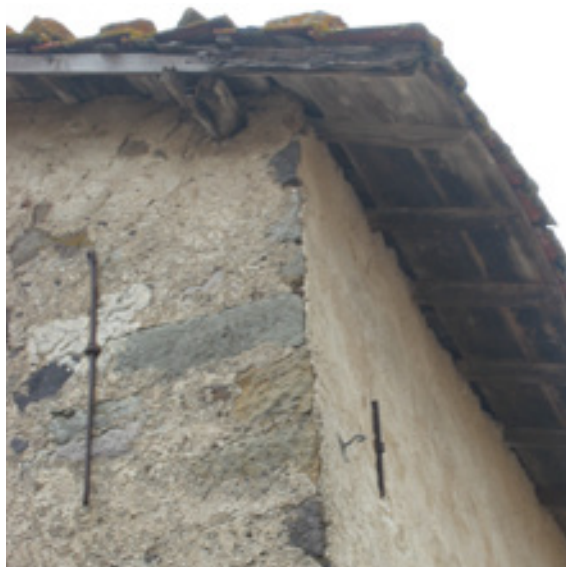
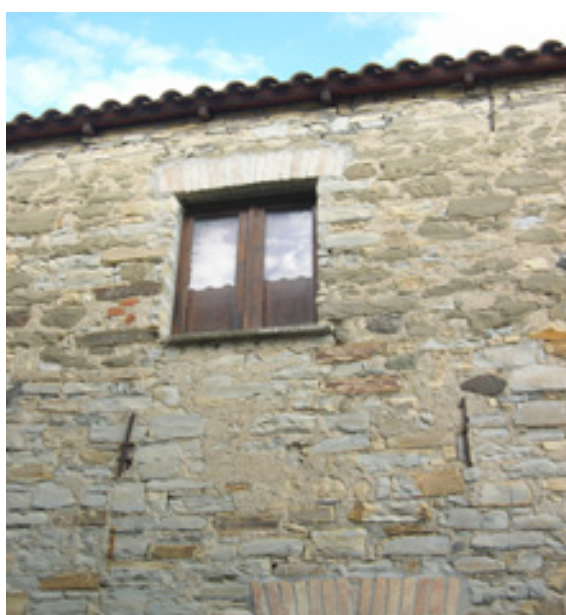
E_1 TIRANTI E CATENE METALLICHE

Fig. 4.15, Fig.4.16, dall'alto verso il basso:
utilizzo di catena metallica per rinforzare il cantonale a Orroli, nel Sarcidano, e
per collegare i setti murari paralleli a Lanamatrona, nella bassa Marmilla.

- scelta della posizione più efficace, sia per contrastare le lesioni e le tensioni orizzontali, sia per consentire il funzionamento ottimale del tirante in relazione alla struttura muraria; se necessario, rinforzo del muro nella posizione prescelta per il tirante;
- preparazione del foro di attraversamento della muratura, preferibilmente realizzato con un moderno trapano a rotazione;
- posizionamento del tirante, con l’ausilio di malte espansive o di resine epossidiche;
- attivazione dei dispositivi di capochiave, sia mediante il sistema del bolzone (con occhiello all’estremità del tirante e cuneo infisso in esso a contrasto con la muratura) sia mediante le piastre nervate imbullonate;
- attivazione dell’eventuale dispositivo tenditore per assicurare il contrasto ottimale con le pareti interessate.

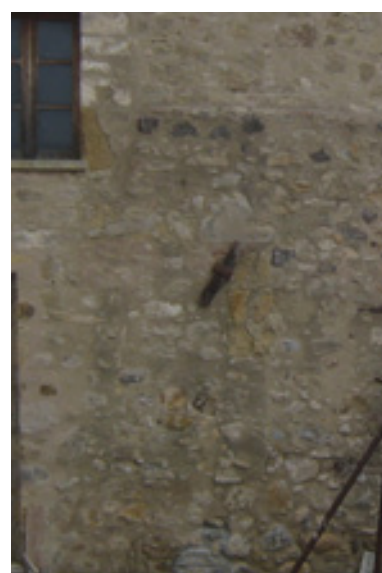
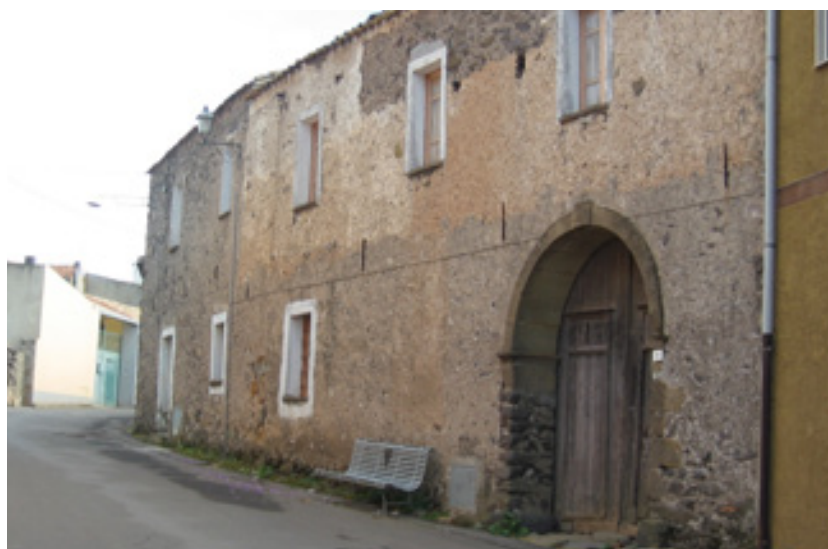
Dall'alto verso il basso:
Fig. 4.17, Fig. 4.18. Utilizzo di catena lignea con dispositivo capochiave metallico a Sardara e a Tuili, in Marmilla.
Fig. 4.19. Utilizzo di catene a Nurri, nel Sarcidano.

Qualora si tratti invece di catene lignee, queste coincidono di norma con le ordinarie travi degli orizzontamenti (solai intermedi e strutture di copertura) con l'aggiunta di staffe o cravatte metalliche e capochiavi collegate alle teste delle travi secondo una sequenza in gran parte coincidente con quella dei tiranti metallici, alla quale deve essere aggiunto l'elemento specifico che assicura il collegamento della trave-catena al muro, secondo due specifiche modalità:

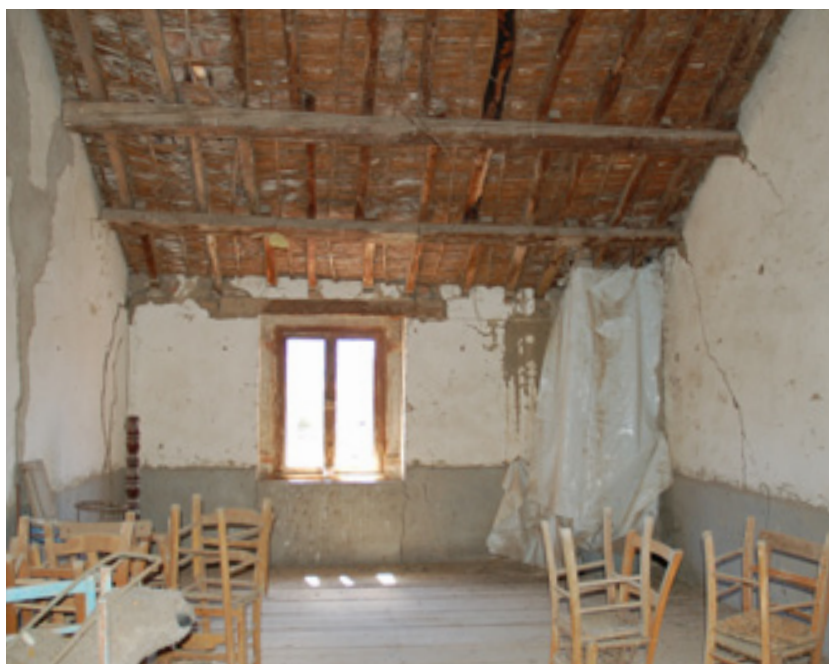
Lesioni puntuali del corpo murario dovute alla non corretta distribuzione delle sollecitazioni provenienti dalle strutture di copertura.

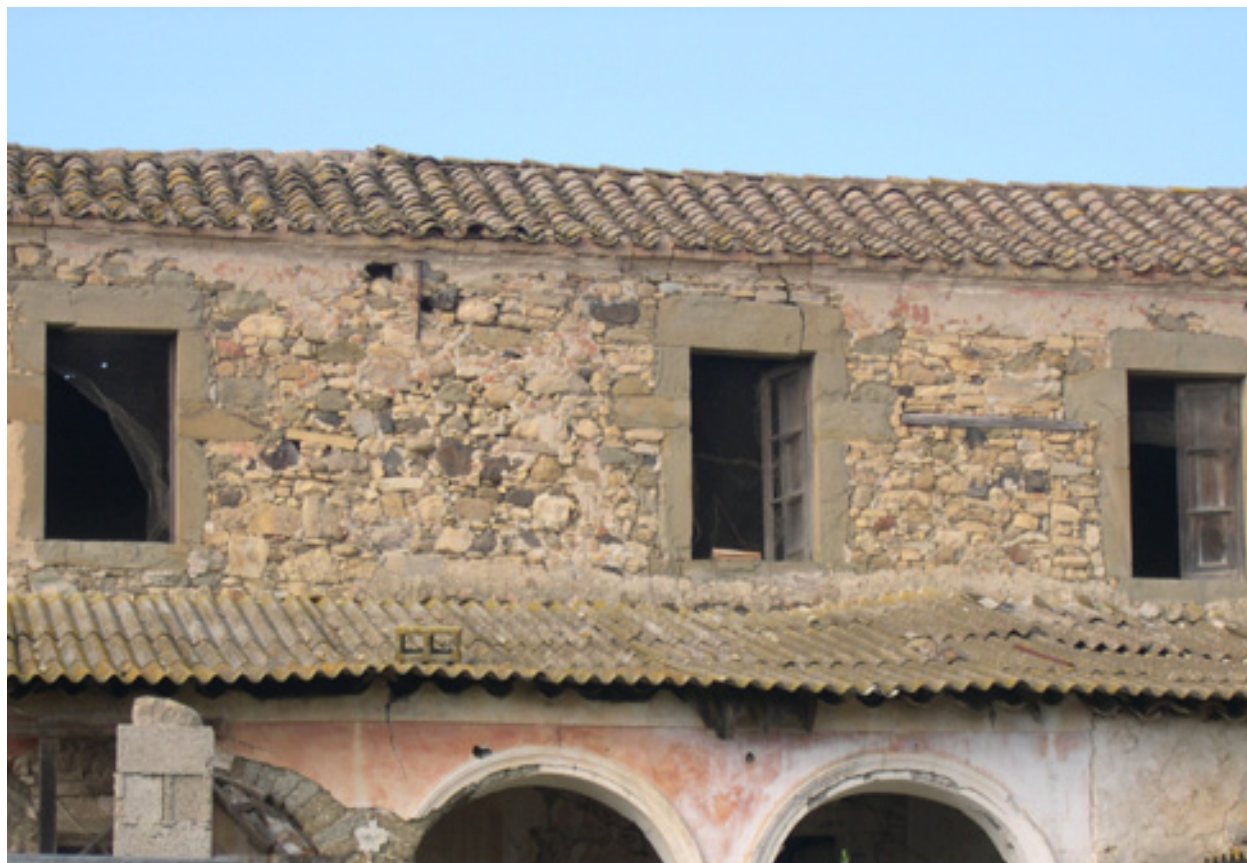
*Fig. 4.21. Degrado aperture.
Rottura architrave monolitico, in una casa tradizionale a Lanamatrona, nella bassa Marmilla.*

- dissesti e deterioramenti dovuti a difetti intrinseci attribuibili alla cattiva qualità della messa in opera degli stipiti, delle piattabande e degli archi, al sottodimensionamento degli architravi,
- dissesti dovuti a fattori esterni, quali cedimenti del piano fondale o lesioni passanti della muratura che si concentrano nelle aperture in quanto punti di indebolimento dei setti murari, e ne determinano la rottura negli architravi, o piattabande
- deterioramenti e dissesti dovuti a cattiva manutenzione, a difetti o insufficiente tenuta degli infissi con conseguenti infiltrazioni, soprattutto dovute ad occlusioni dello smaltimento dell'acqua dal davanzale, o all'obsolescenza fisiologica dei materiali, quali la marcescenza degli architravi lignei, il distacco degli intonaci e l'erosione dei laterizi, etc.

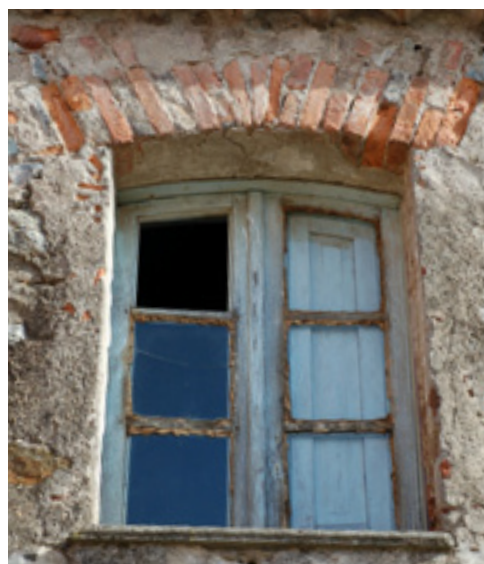
2_Formazione alloggiamenti ed inserimento architrave

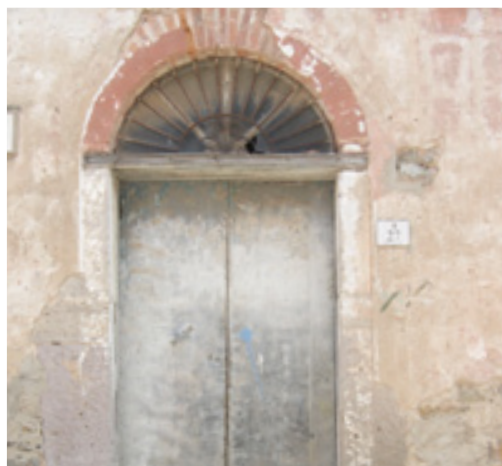
1_Messa a nudo della parte degradata

Fig. 4.28.
Esempio di sopra luce con arco a tutto sesto a Sardara, nella bassa Marmilla.

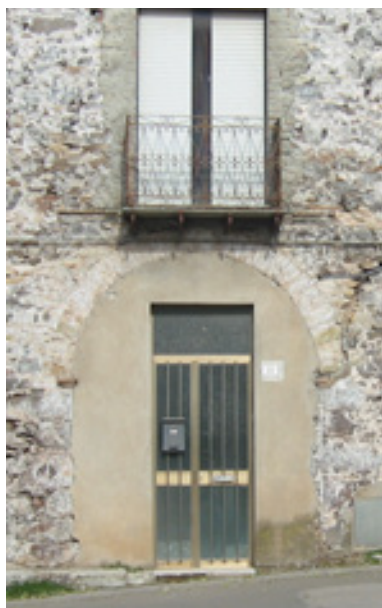
Fig. 4.29. Utilizzo di infisso non compatibile in una casa tradizionale a Nurri, nel basso Sarcidano.

Negli interventi di recupero degli infissi si dovranno utilizzare i seguenti criteri guida:

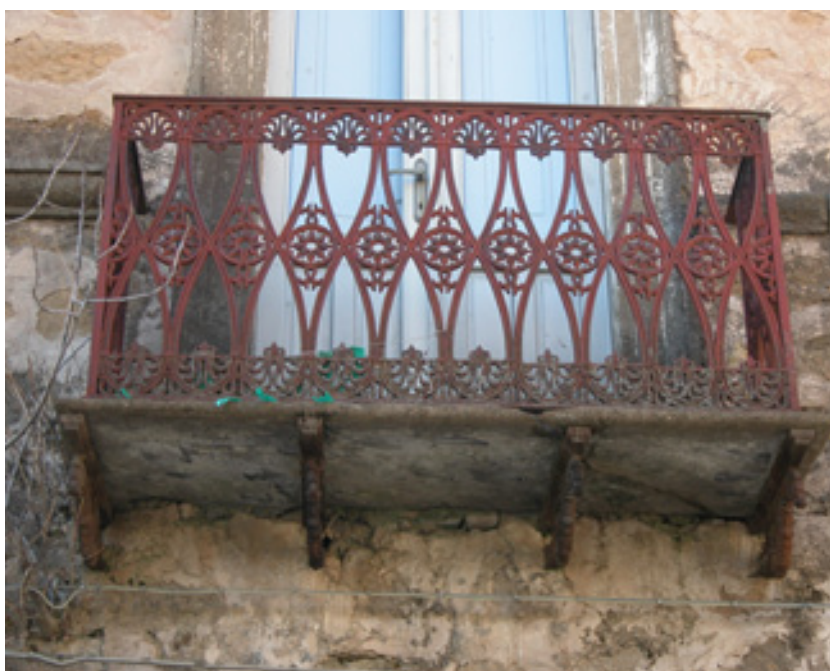
*Fig. 4.30.
Esempio di balcone ad Ales, in Marmilla.*

Il balcone delle colline lo si riscontra frequentemente costituito da una lastra in pietra o marmo sorretta da mensole in pietra o ferro, in caso di degrado dei suoi componenti o di rotture delle lastre e (meno di frequente) delle mensole, può essere in generale riparato in situ, con puntuali sostituzioni di elementi quali le lastre. In linea generale si possono enunciare i seguenti criteri guida:

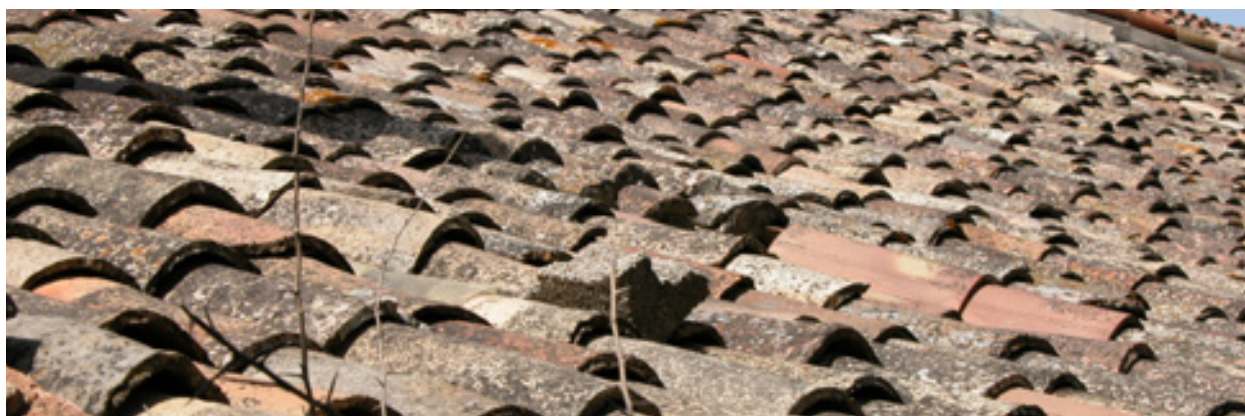
Fig. 4.34: *Le Coperture.*
Scorcio di una copertura storica a Villanovatulo, nel Sarcidano.

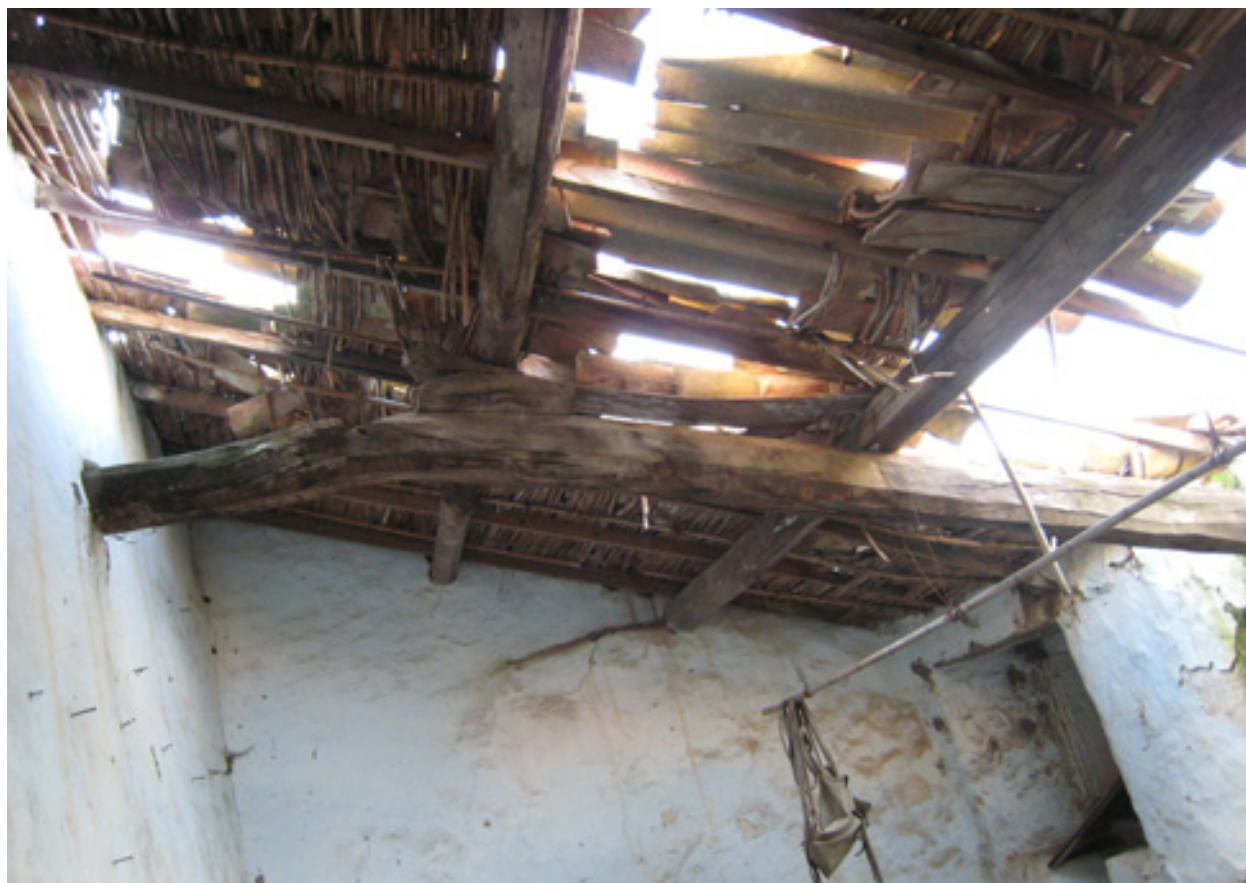
*Fig. 4.35. Degrado impalcato.
Interno di una casa tradizionale ad Assolo, nell’alta
Marmilla.*

Il sistema di rivestimento originario delle coperture delle case delle colline è sistematicamente costituito da un impalcato fatto da una stuoia di canne, ben legate tra di loro e, ad intervalli regolari, con una “canna maestra” ortogonale all’orditura principale. Su questo impalcato, i coppi curvi “alla sarda” in cotto sono allettati con un massetto magro in terra e calce, di piccolo spessore. Il sistema si presta allo scambio gassoso, pur essendo ragionevolmente impermeabile all’acqua, se adeguatamente mantenuto; tuttavia, l’incanniccio è naturalmente soggetto a forme di deterioramento che ne richiedono periodici rinnovi, anche se una buona esecuzione di tale elemento lo rende comunque piuttosto durevole. Esso, in caso di marcescenza per infiltrazioni d’acqua dal manto di tegole o di naturale degrado nel tempo non è riparabile, e la sua sostituzione impone lo smontaggio del manto delle tegole ed il suo rifacimento integrale. In questo caso, si pone sempre più di frequente l’ipotesi di una sostituzione dell’incanniccio con un tavolato ligneo, con l’avvertenza che questa sostituzione, spesso integrata con l’uso di manti impermeabilizzanti, riduce la traspirazione dell’impalcato originario.

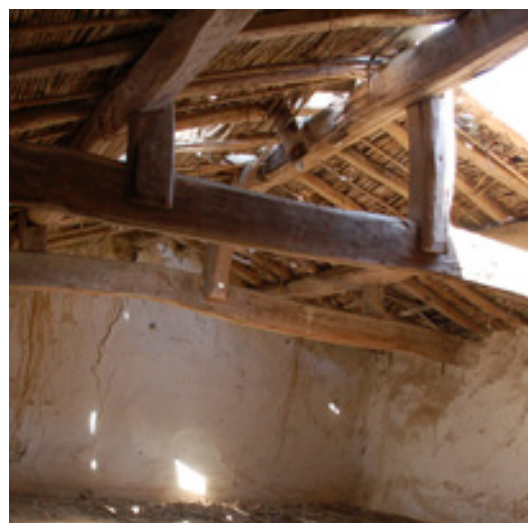
1 sistema di rivestimento degradato

Fig. 4.36. Degrado dell'impalcato. Simala, in Marmilla.

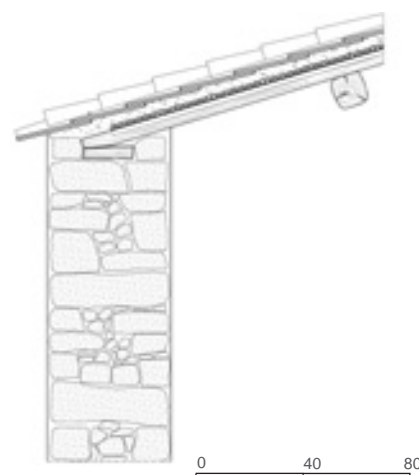
2a_ soluzione mediante nuovo incanniccio

- 1_Manto di copertura in coppi
- 2_Massetto in terra e calce
- 3_Incanniccio

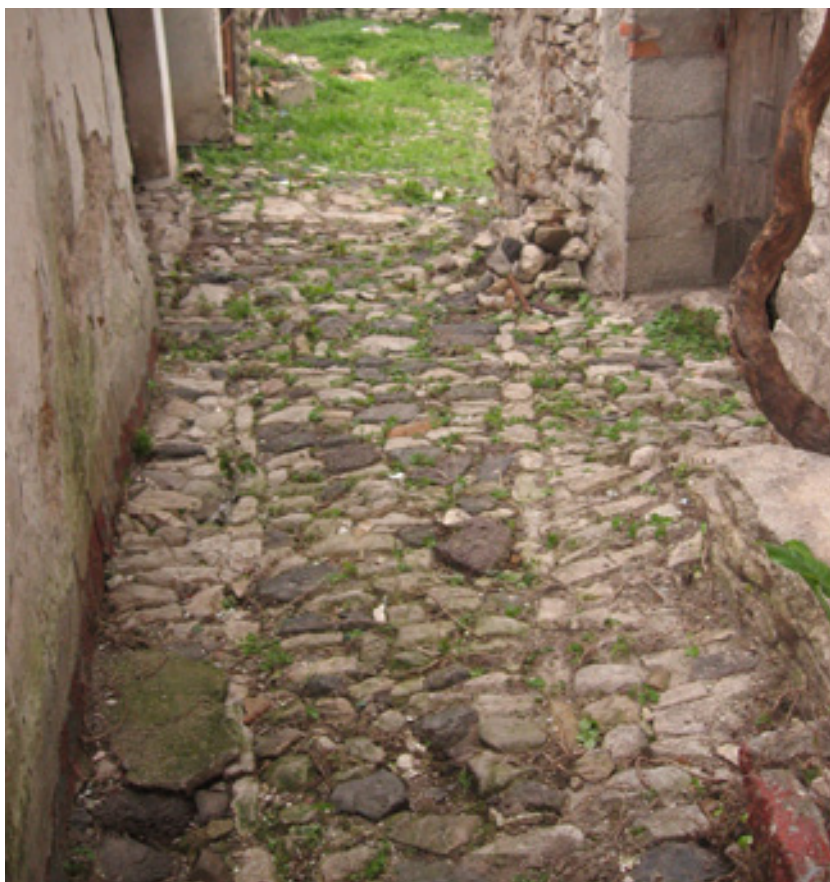
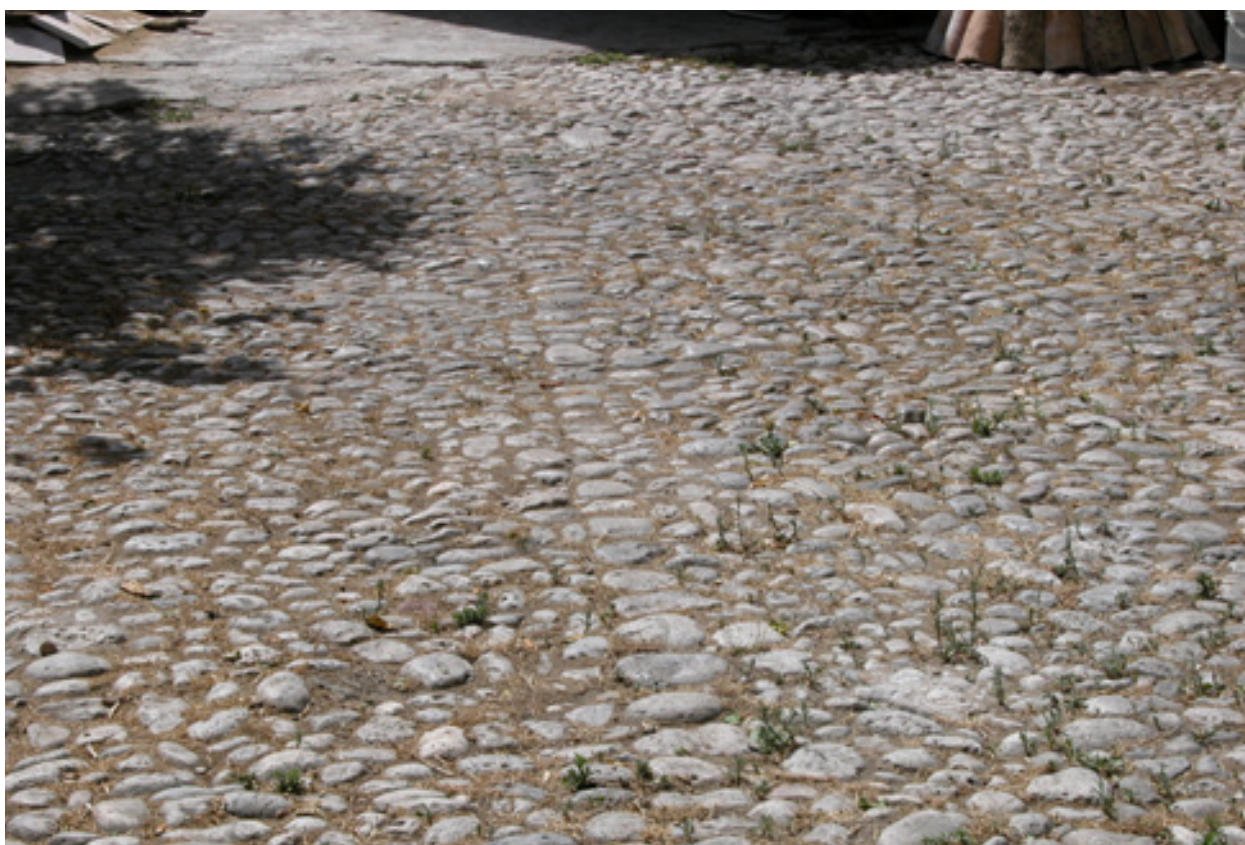
Fig. 4.43 Fig.4.44. Pavimentazioni esterne storiche.
Dall'alto verso il basso: Masullas, in Marmilla e Vil-
lanovatulo, nel Sarcidano.

Il sistema delle pavimentazioni contribuisce a caratterizzare i centri storici delle colline non meno degli elementi di fabbrica già esaminati. Si tratta sempre di pavimentazioni lapidee: i litotipi corrispondono in genere al materiale reperibile e utilizzabile localmente, oppure possono appartenere anche a cave che tra l'800 ed il '900 producevano serialmente lastre e lapidei per pavimentazioni di tutta l'isola, mentre la posa in opera varia dai selciati agli acciottolati, con o senza cordone di contenimento, sino ai meno frequenti lastronati regolari o sub-regolari. Il materiale veniva sempre prescelto per le sue caratteristiche di resistenza all'usura ed agli urti, di compattezza e di ridotta porosità e gelività. Inoltre, la maggior parte dei casi analizzati, e comunque quelli che presentano le caratteristiche migliori, sono riconducibili all'uso di elementi regolarizzati o scelti in modo da presentare forme e dimensioni simili, onde ridurre al massimo i giunti e consentire la tenuta complessiva del manufatto stradale per mutuo contrasto tra gli elementi del rivestimento. Al contrario, giunti eccessivamente larghi e irregolari favoriscono il ruscellamento e l'asportazione della sabbia tra le pietre, e l'attecchimento di vegetazione infestante. Pezzature e materiali diversi, conformati in modo specifico, sono certamente previsti nelle gradinate, o anche per il convogliamento delle acque meteoriche, con canalette centrali o laterali.

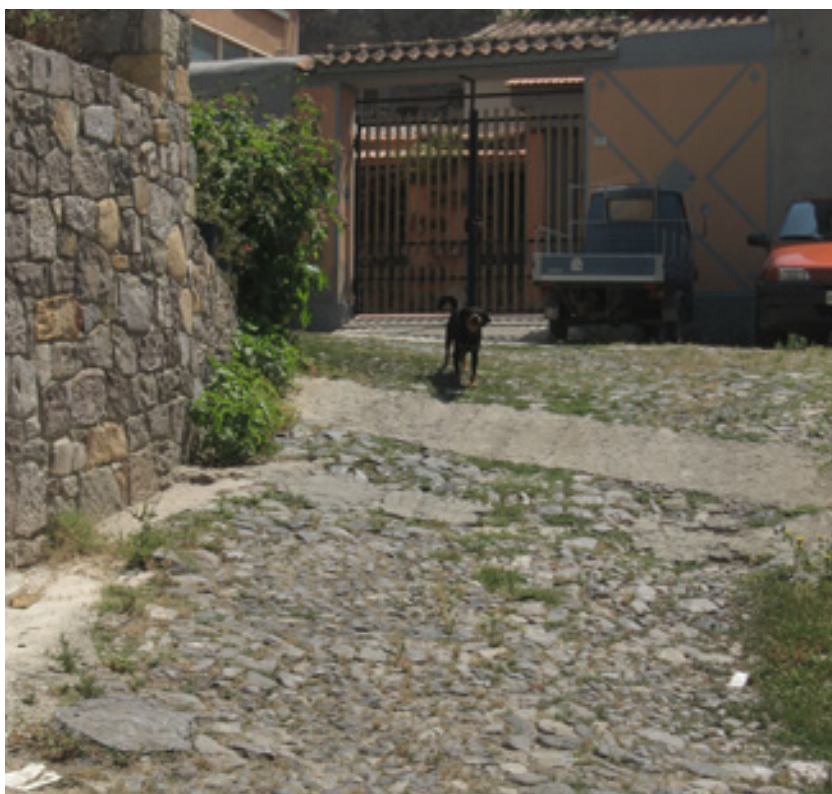
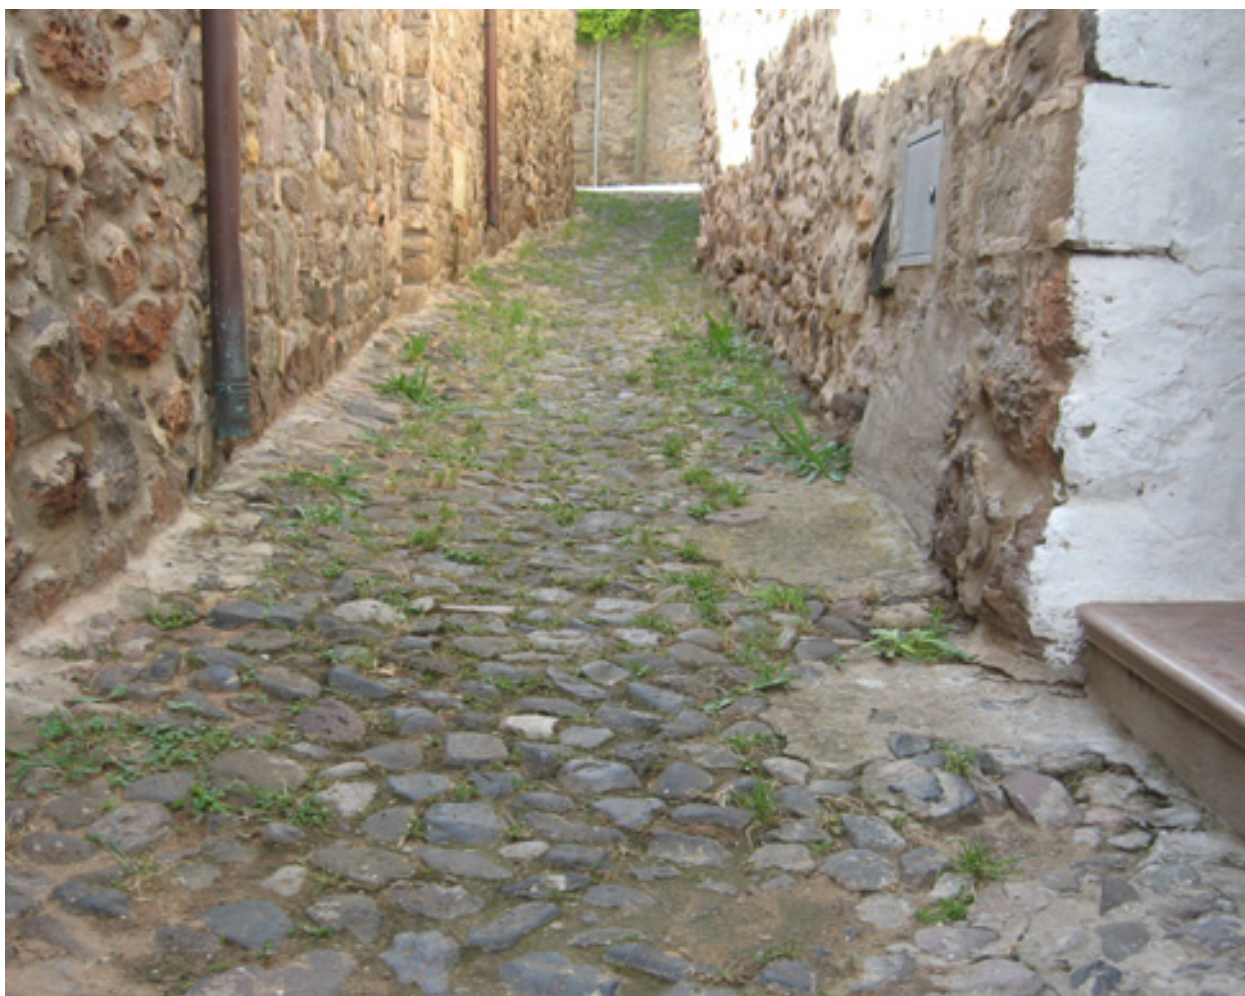
*Il degrado delle pavimentazioni storiche.
Fig. 4.45, Fig. 4.46. Sardara, nella bassa Marmilla.
Il passaggio dei sottoservizi, il cui ripristino viene effettuato con il cemento, è una delle cause di degrado più comuni delle pavimentazioni storiche.*

- gli interventi sulle pavimentazioni pubbliche e private esterne dovranno comunque favorire la permeabilità alle acque meteoriche, ricorrendo a procedimenti che comportino la creazione di superfici impermeabili solo nelle situazioni nelle quali si possa documentatamente dimostrare la necessità della canalizzazione delle acque meteoriche e la costituzione di un sottofondo più rigido.

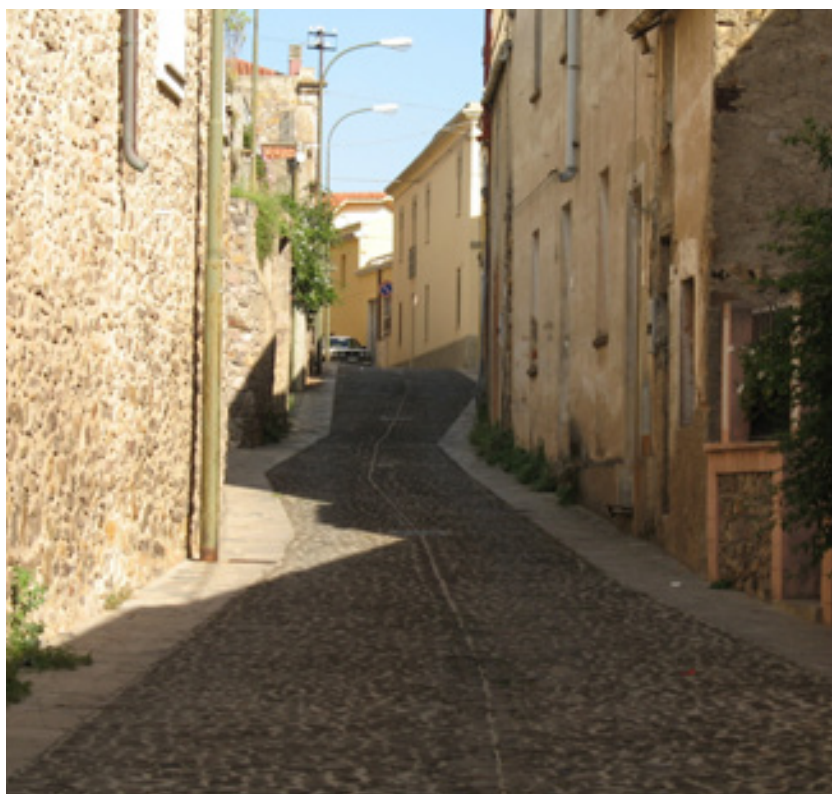
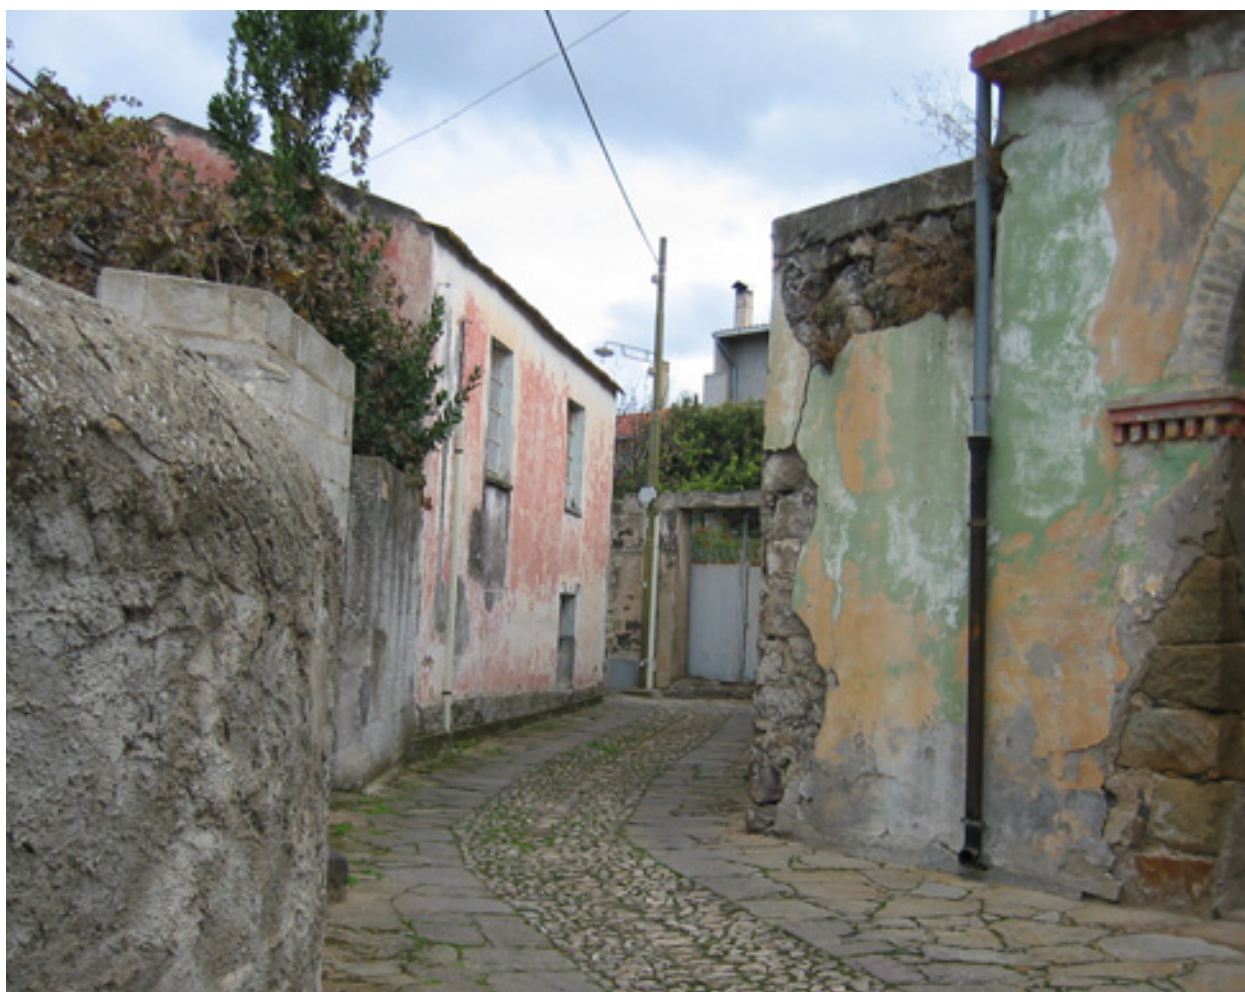
*Esempi di nuove pavimentazioni.
Fig. 4.47, Fig. 4.48, dall'alto verso il basso:
Sardara, nella bassa Marmilla e Orroli, nel basso
Sarcidano.*

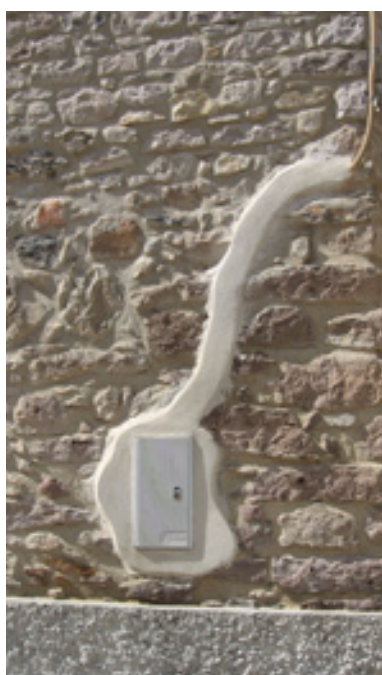
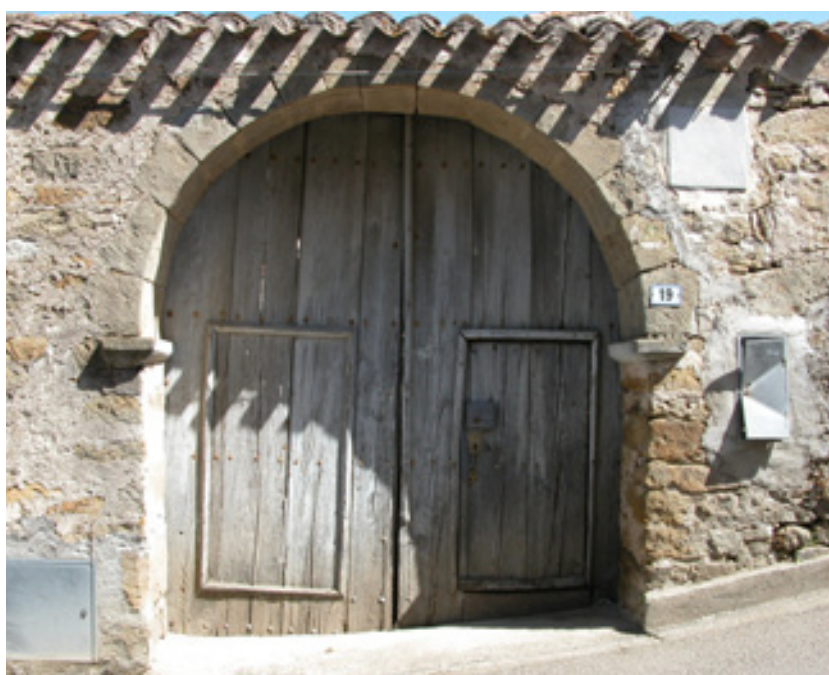
Fig. 4.49, Fig. 4.50. Degradi determinati dal posizionamento errato degli impianti.
Da sinistra verso destra:
Sardara e Mogorella, in Marmilla.

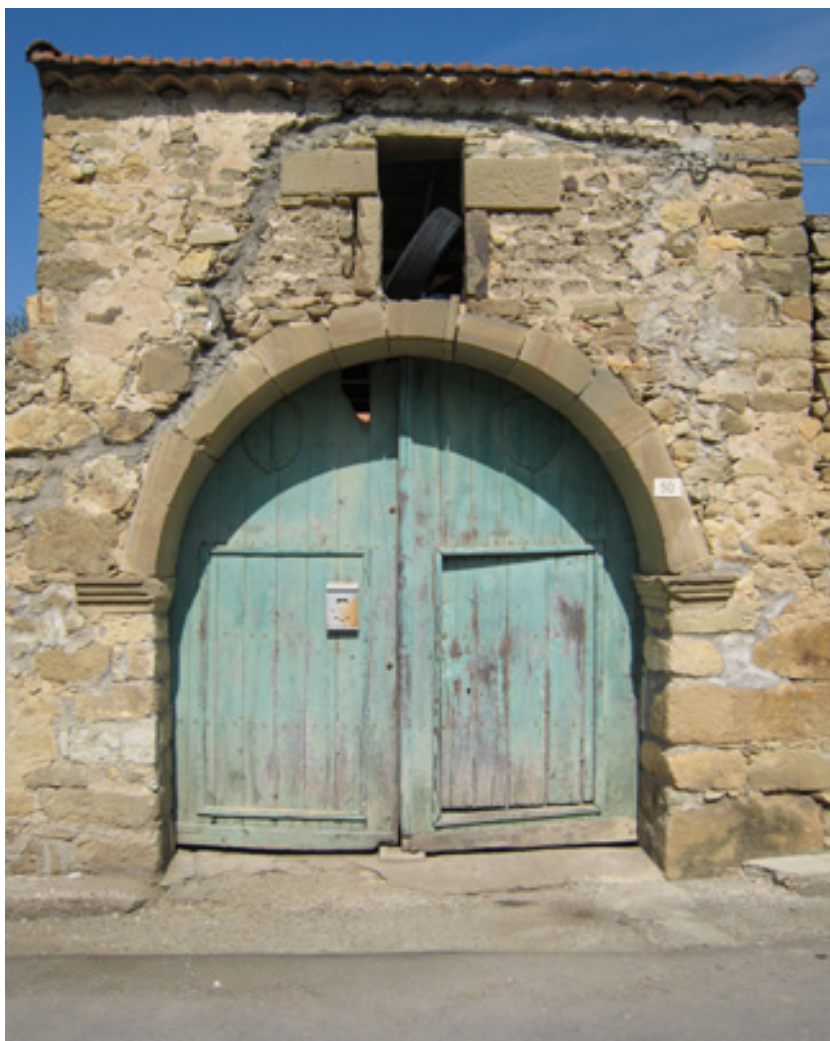
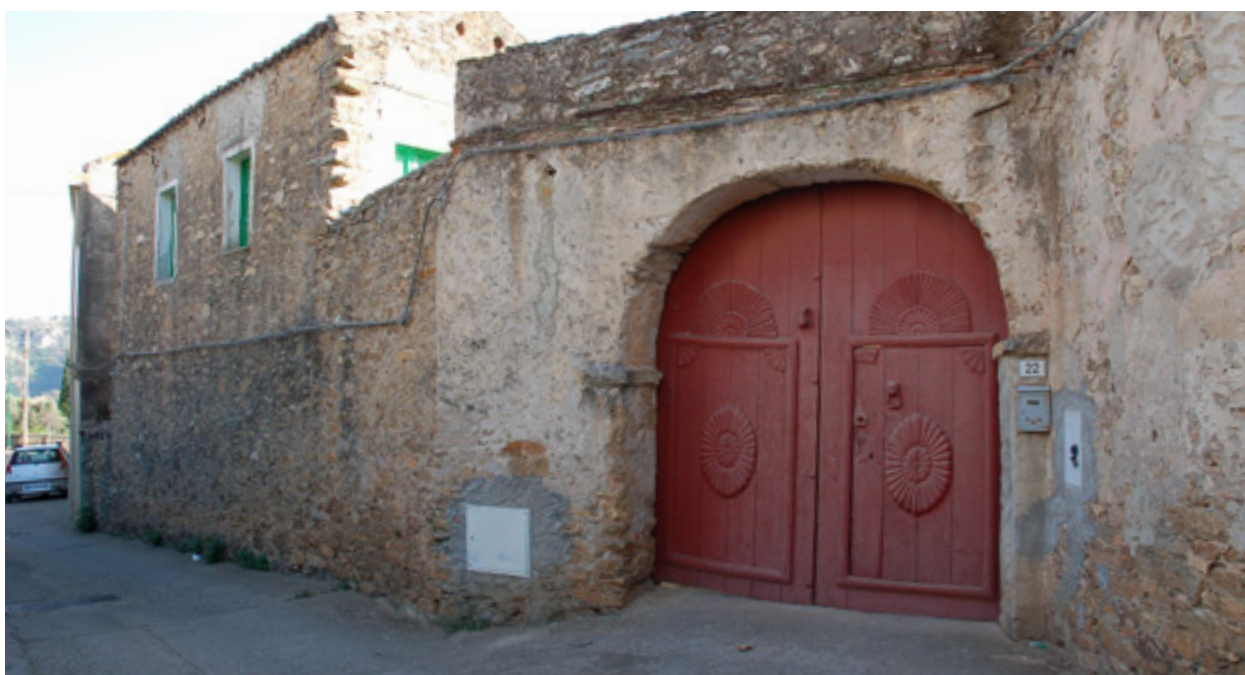
Fig. 4.51, Fig. 4.52. Degradi determinati dal posizionamento errato degli impianti..

Gonnosnò, in Marmilla e Armungia, nel Gerrei.
