L'ANALISI STRATIGRAFICA E LA DATAZIONE DELL'EDILIZIA STORICA

4. LA CONOSCENZA DEL COSTRUITO STORICO COME PREMESSA PER LA DEFINIZIONE DEL PROGETTO DI CONSERVAZIONE

4.1.1. Il centro storico di Villamassargia di Valentina Pintus

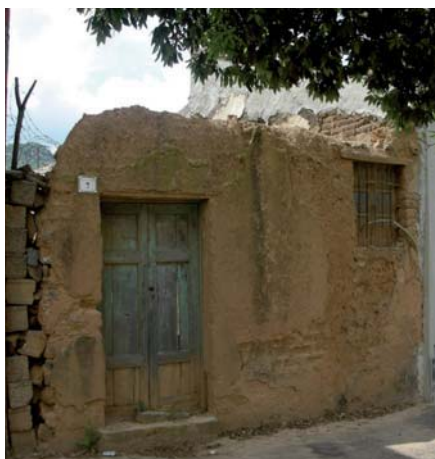
Fig. 14 - Villamassargia, via Pill'e Matta, 7.

In generale, l'intonaco si conserva integro su tutta la facciata, tranne in alcuni casi, in cui è stato volontariamente demolito, in linea con le recenti tendenze, per mettere in luce la sottostante apparecchiatura muraria (Figg. 12 - 13). Solo in presenza di ruderi o di edifici ormai abbandonati, l'intonaco presenta estese lacune, e in casi estremi si registra la totale perdita dello strato di finitura (Fig. 14).

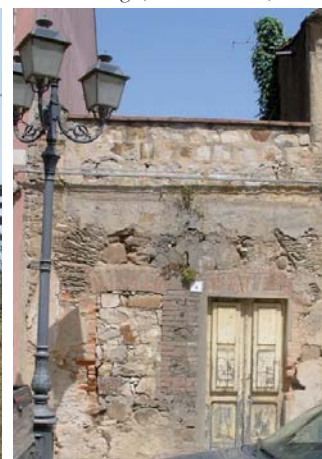
Fig. 16 - Villamassargia, via Roma, 9.

Le condizioni statiche, per la quasi totalità del centro storico sono buone, e le strutture allo stato di rudere sono solo nove (Figg. 15 e 16). Dato, questo, che conferma la continuità funzionale, nel tempo, delle fabbriche.

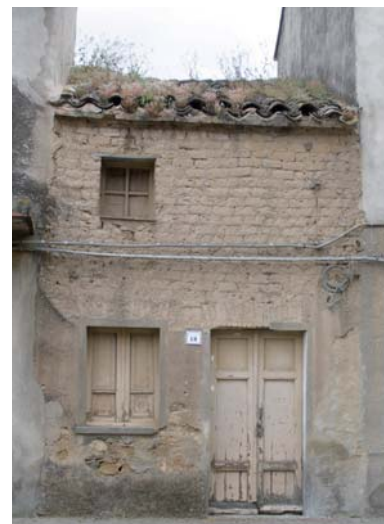
Fig. 28 - Villamassargia, via Mazzini, 18.

Il prospetto (Fig. 28), che si presenta in condizioni di avanzato stato di

degrado, mostra i caratteri formali tipici della zona. E' dato, infatti, da un disegno semplice, privo di elementi decorativi, fatta eccezione per le cornici a filo delle bucatore al piano terra, realizzate da fasce di intonaco liscio.

Tale stato di conservazione è dovuta sostanzialmente allo stato di abbandono in cui si trova, evidentemente, da lungo tempo e, dunque, come accennato dalla mancanza di manutenzione. Il deterioramento dell'intonaco ha interessato progressivamente tutti gli strati di cui esso è composto, arrivando fino alla struttura muraria, che, privata dell'adeguata protezione, è stata a sua volta interessata da fenomeni di erosione, polverizzazione e depositi superficiali, incrementati dall'azione degli agenti atmosferici. Lo strato di intonaco ancora presente sulla parte basamentale presenta depositi superficiali. Inoltre, al disotto della cornice di coronamento, la muratura presenta macchie di umidità dovute al percolamento diretto dell'acqua e allo scarso soleggiamento.

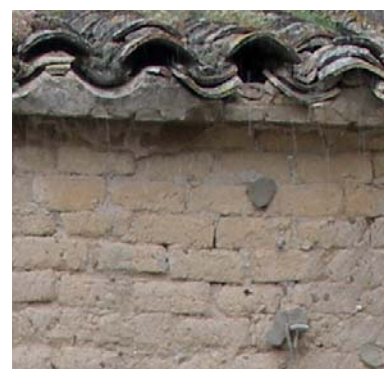
Fig. 29 - Villamassargia, via Mazzini, 18, particolare.

La muratura (Tav. 8a - CM 1) è composta da mattoni in ladiri, di dimensioni 20x8 cm e profondità non rilevata, ma presumibilmente compresa tra 43 e 45 cm. Essi sono disposti in chiave su letti di posa in malta di terra con spessore costante di 1 cm. La muratura in ladiri si poggia su un basamento, di altezza pari a 80 cm, costituito da elementi lapidei di diversa pezzatura e litotipo, nel quale sono state inserite zeppe date da frammenti di mattoni. L'apparecchiatura muraria è stata eseguita in modo accurato, come dimostra il preciso sfalsamento dei giunti verticali. Nella parte alta è possibile distinguere un intervento di ricucitura, deducibile dalla presenza di mattoni cromaticamente e dimensionalmente differenti (Fig. 29).

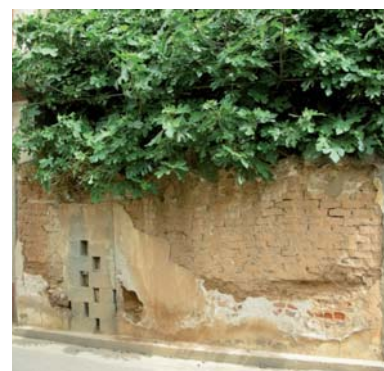
Fig. 30 - Villamassargia, via Fonte, 2.

L'apparecchiatura è composta da mattoni in ladiri di dimensioni 24x9 cm e spessore non rilevato, disposti in chiave su letti di posa in malta di terra con spessore di 0,5 cm. La muratura in ladiri poggia su un basamento, di altezza pari a 70 cm, in elementi lapidei, fortemente compromesso, nel quale sono inserite zeppe date da frammenti di laterizio (Fig. 30).

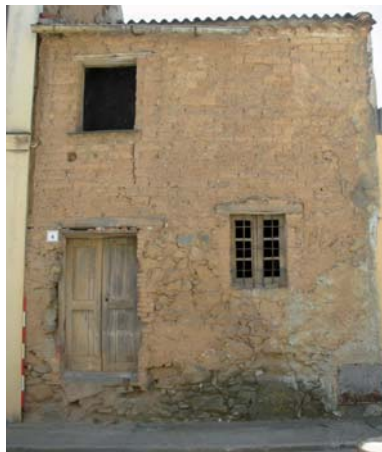
Fig. 31 - Villamassargia, via di Vittorio, 9.

Il campione murario (Tav. 8a - CM 3) è stato rilevato sul prospetto nord, all'altezza di 2,80 m da terra (Fig. 31). L'apparecchiatura è composta da mattoni in ladiri di dimensioni 25x10x50 cm, disposti in chiave su letti di posa in malta di terra con spessore di 1,5 cm.

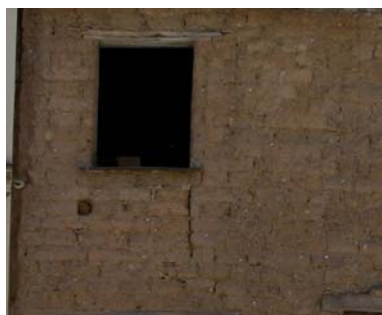
Fig. 32 - Villamassargia, via di Vittorio, 9. Particolare del prospetto.

Nel campione murario analizzato (Fig. 32), situato al di sotto del vano finestra, si riscontra una diversa disposizione dei mattoni, con allineamento dei giunti. I ladiri, disposti in spessore, costituiscono, probabilmente, una tamponatura, che ha consentito la trasformazione della bucatra al primo piano da porta a finestra.

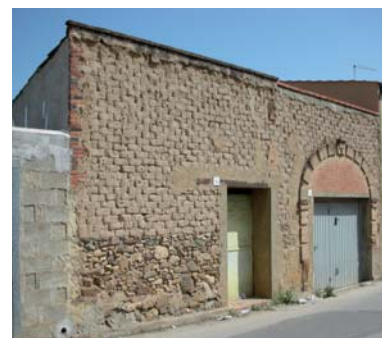
Fig. 35 - Villamassargia, via Girilli, 74-76.

Il campione murario (Tav. 8b - CM 2) è stato rilevato, all'altezza di 2,30 m da terra, sul prospetto sud dell'edificio (Fig. 35).

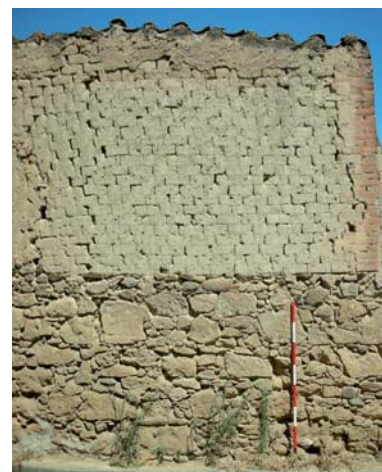
Fig. 38 - Villamassargia, via Europa.

Il campione murario (Tav. 9 - CM 2) è stato rilevato all'altezza di 1,50 cm da terra, sul prospetto sud dell'edificio (Fig. 38).

L'apparecchiatura è composta da mattoni in ladiri di dimensioni 20 x 10 cm e spessore non rilevato, ma presumibilmente compreso tra 43 e 45 cm,

disposti in chiave su letti di posa in malta di terra con spessore di 1,5 cm. La muratura poggia su un basamento, di altezza pari a 2,12 cm, realizzato con elementi lapidei di diversa pezzatura e litotipo, quali arenaria, scisto e trachite. L'apparecchio murario in pietra è caratterizzato da cantieri di altezza di 45 cm, evidenziati dalla presenza di pietre di piccola pezzatura disposte orizzontalmente.

Il paramento, attualmente privo di rivestimento, ad eccezione di alcuni tratti posti nella parte sommitale, mostra una disposizione piuttosto approssimativa, con sfalsamento dei giunti verticali poco accurato. Tale mancanza ha provocato un forte deterioramento degli elementi in terra, danneggiato dall'azione erosiva esercitata dagli agenti atmosferici, quali pioggia battente e vento, i cui effetti sono particolarmente visibili nel tratto immediatamente al di sopra del basamento. Tale azione ha determinato altresì la scarnificazione dei giunti di malta in vari punti.

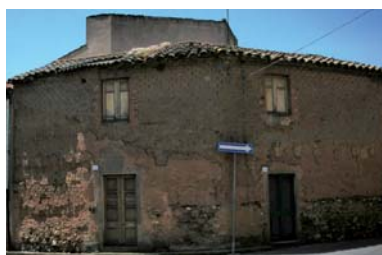
Fig. 39 - Villamassargia, Angioi, 1.

Il campione murario (Tav. 9 - CM 3) è stato rilevato all'altezza di 70 cm da terra, sul prospetto nord dell'edificio (Fig. 39).

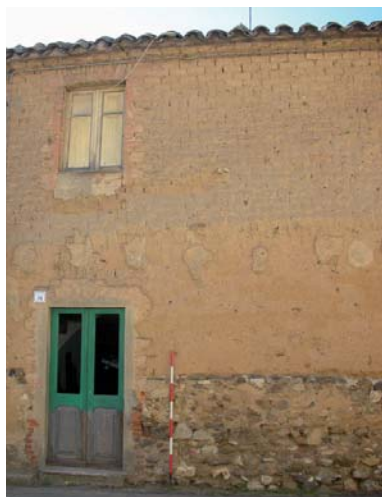
Fig. 40 - Villamassargia, Angioi, 1. Particolare.

La muratura in ladiri (fig. 40) poggia su un basamento, di altezza pari a 1,40 cm, in elementi lapidei di diversa pezzatura e litotipo, quali arenaria, scisto e trachite. L'apparecchiatura muraria è priva di intonaco, ad esclusione di alcuni tratti posti in corrispondenza del piano terra. Essa versa in pessime condizioni, derivanti da una forte azione erosiva esercitata dagli agenti atmosferici, quali pioggia battente e vento. Tale azione ha determinato, oltre che lo sgretolamento degli elementi in ladiri, lo scioglimento del materiale di composizione, formando, in alcuni tratti, profonde scanalature. Altra conseguenza di tale azione è la scarnificazione dei giunti.

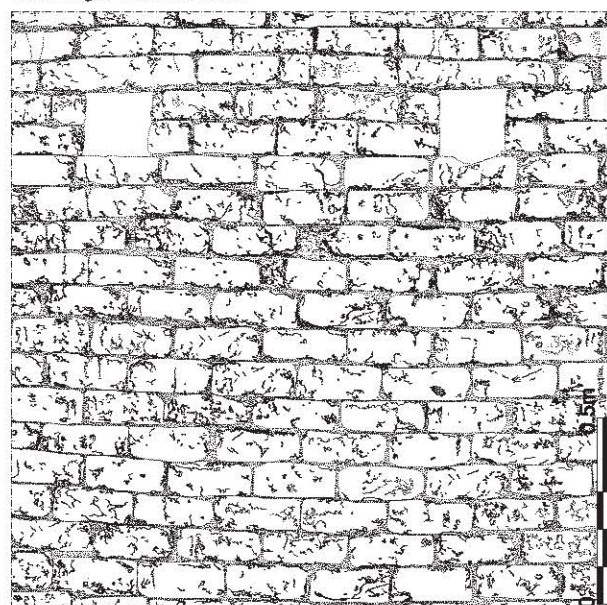
CM1. Paramento interno.

Il campione è stato rilevato sulla parete interna dell'antico loggiato antistante il cortile d'ingresso, attualmente tompagnato. Si tratta di una struttura ad arco a sesto ribassato, costituito da mattoni in argilla cotta di dimensioni pari a 4x12x24 cm, allettati con malta di calce di spessore pari a circa 1,5 cm. La struttura muraria, con sezione di 48 cm, è ben leggibile e in discreto stato di conservazione, pur rilevandosi una lesione a 45° in prossimità della curva laterale destra dell'arco.

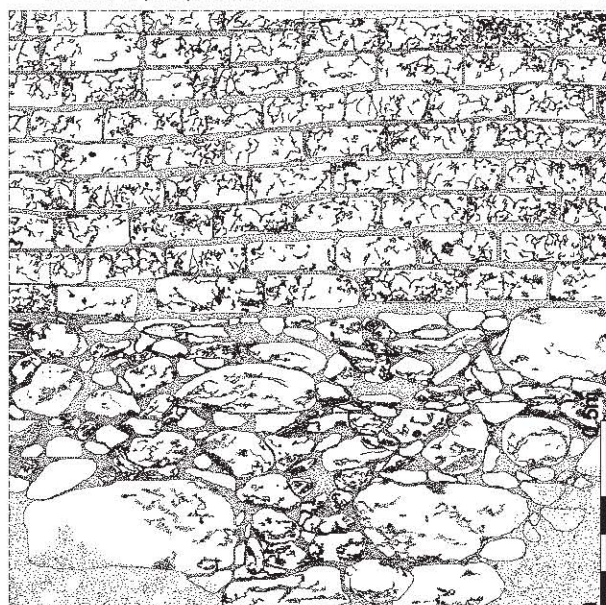
CM2. Paramento esterno.

Il campione murario è stato rilevato nella corte retrostante l'edificio. La muratura è data da laterizi di 20x10, il cui spessore non rilevabile, si ipotizza sia compreso tra i 30 e i 40 cm. L'avanzato stato di degrado, causato dal distacco dell'intonaco e dal conseguente dilavamento della superficie, non rende possibile un'accurata lettura dell'apparecchiatura. I mattoni nella parte sommitale sono interessati da fenomeni di polverizzazione e presentano un cromatismo diverso rispetto al resto della muratura. Al di sopra del basamento sono presenti alcuni elementi eterogenei di riempimento, tra cui mattoni di recente fattura.

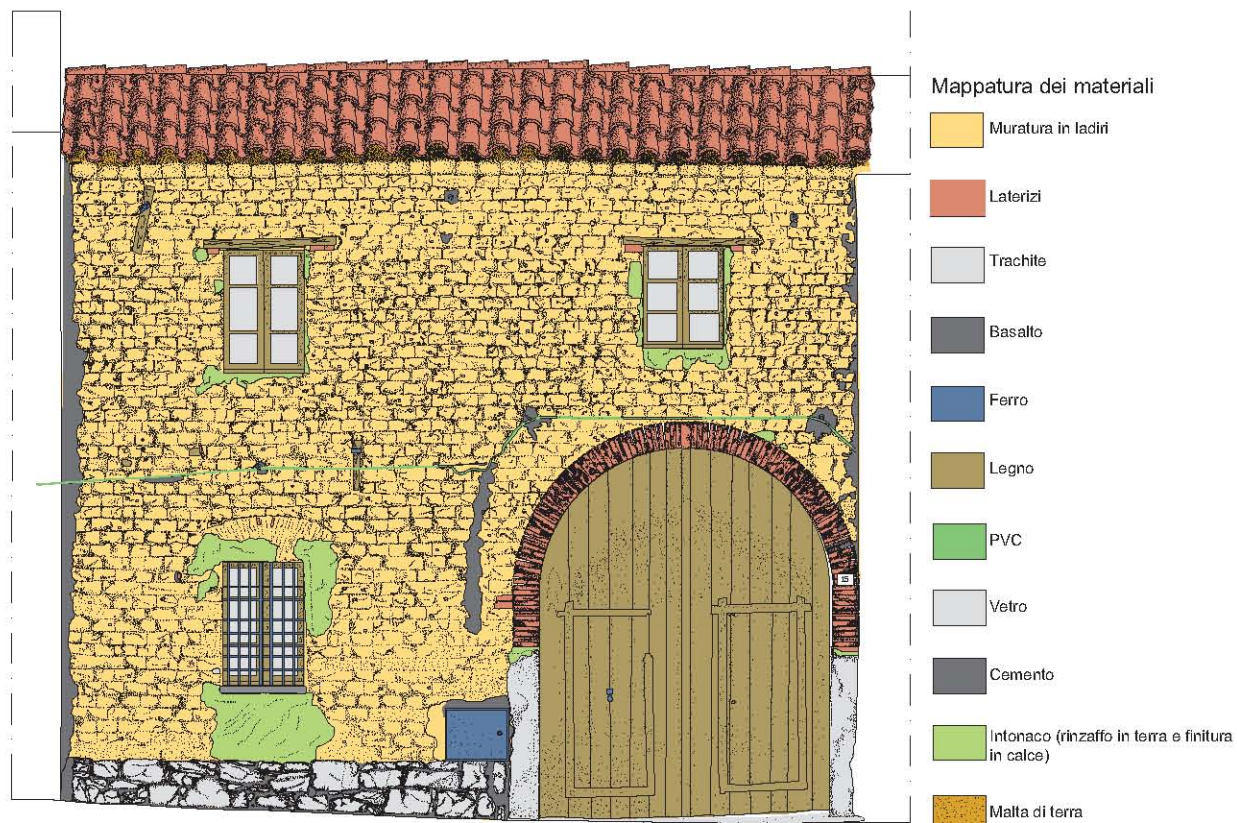
Samassi, edificio in via Fulgheri, 15.

Nella facciata si possono riscontrare, oltre alla già citata perdita di intonaco, estesa quasi a tutta la fronte, processi di erosione, localizzati soprattutto nella parte bassa dell'edificio e in corrispondenza di un cavo elettrico che taglia orizzontalmente il prospetto in due parti. Su di esso si è rilevata la presenza di un'area interessata da fenomeni di umidità, con ogni probabilità causata dall'inopportuna collocazione di un cassonetto della spazzatura, che impedisce un'adeguata traspirazione della muratura.

Per quanto riguarda gli elementi in ferro, essi risultano interessati da un processo di corrosione, dovuto alla mancanza di manutenzione.

Si segnalano inoltre segni di degrado di origine antropica, dati dall'inopportuno inserimento del succitato cavo elettrico, fissato con grappe metalliche e inseriti di cemento, quest'ultimi, peraltro, sono stati realizzati in maniera grossolana, come attestano le numerose sbavature, rilevabili anche in corrispondenza delle estremità della fabbrica, causate da interventi inerenti i due edifici attigui, nonché della cassetta metallica del contatore della rete idrica, altro elemento di notevole disturbo fisico e visivo.
